# 調 査 報 告 書

調査件名 2 双教委第 6 号  
令和 2 年度双葉中学校グラウンド  
地すべり観測業務委託

調査場所 双葉中学校グラウンド

年 月 令 和 3 年 3 月

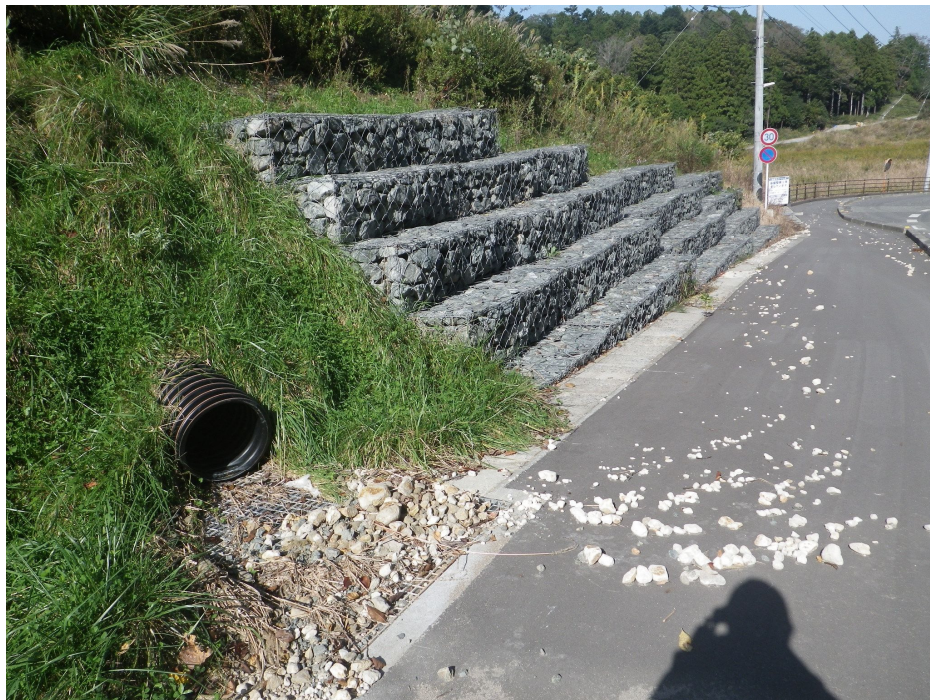
ここで、前年度、台風19号(10月12日)の大雨により、排水パイプからの多量の土砂流出が確認された。写真では、流れずに残っている礫の量から判断して、多量の土砂が流出したものと判断される状況であった。

写真1：令和元年台風19号(10月12日)通過後の斜面排水パイプの状況。2019.11.1

令和2年度、東北地方に接近した台風は確認されなかったが、法面については、前年度、台風19号(10月12日)の大雨により、排水パイプからの多量の土砂流出(写真1)が確認され、流れずに残っている礫の量から判断して、多量の土砂が流出したものと判断された。このような大雨は、めったに無いと判断されるが、一度洗掘が進行するとさらに土砂が流出するものと判断され、次の台風の時期までには、排水パイプ流入口付近の補修等の対応が必要と判断される。

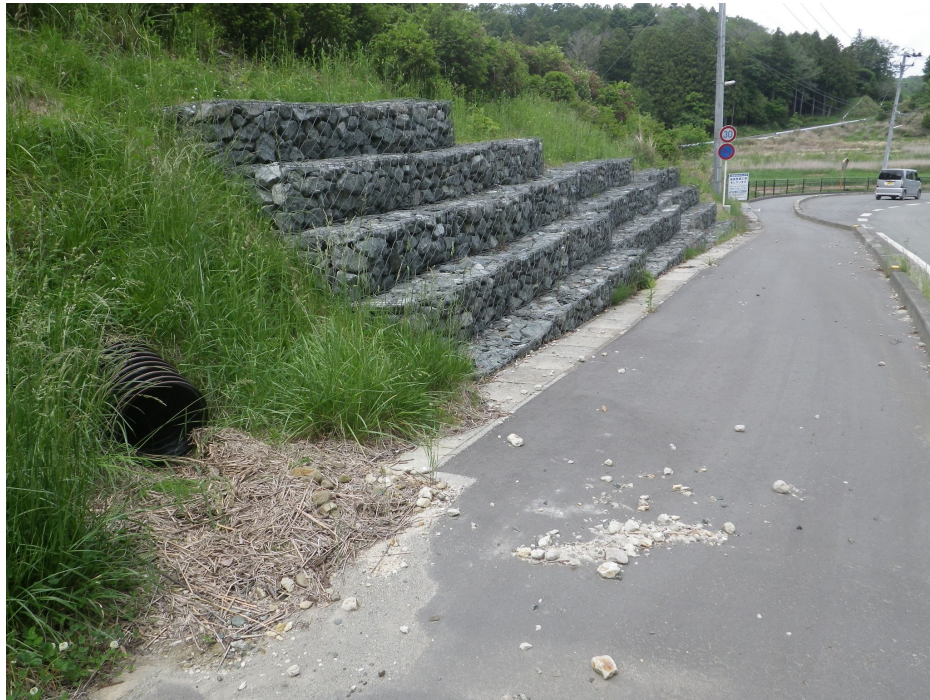
写真 2：枯草等の流出はあるが、新たな土砂流出は確認されない。

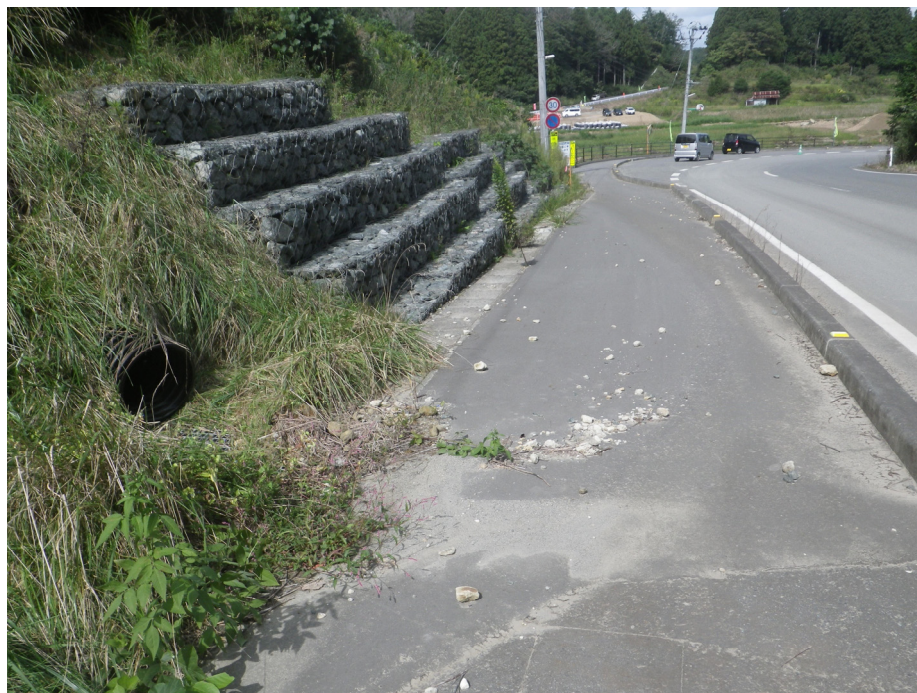
写真 3：新たな土砂流出は確認されない。

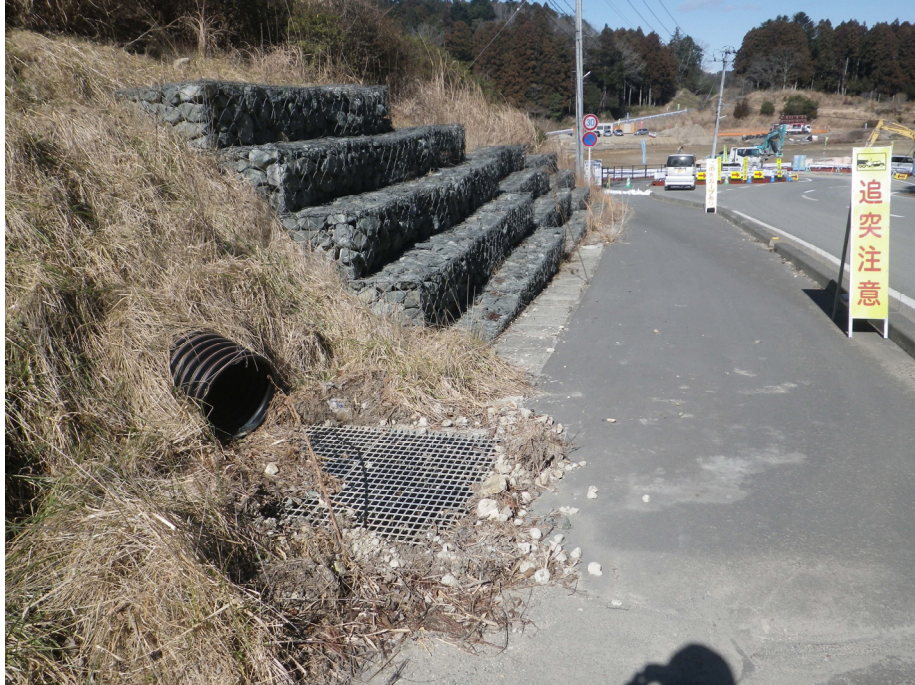
写真4：新たな土砂流出は確認されない。

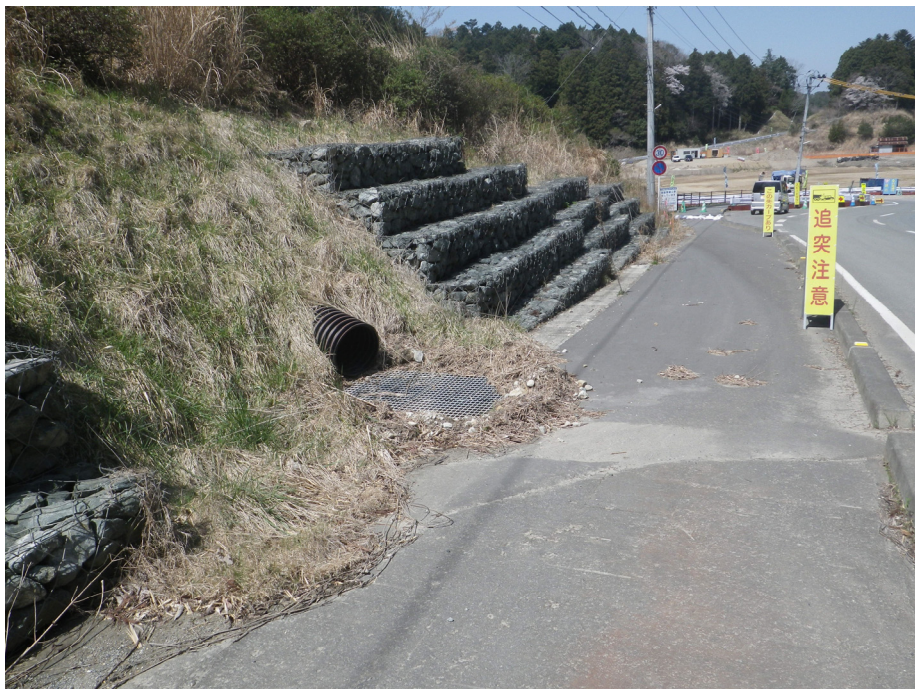
写真5：新たな土砂流出は確認されない。

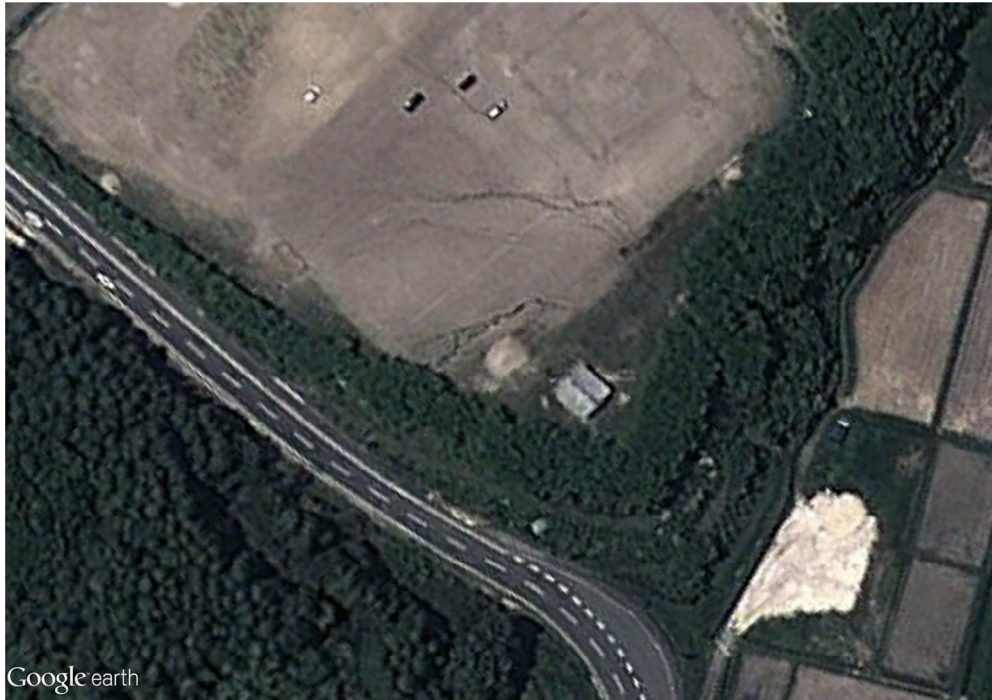
写真 4：震災後の双葉中学校グランドの亀裂状況が確認される。2011. 5. 18

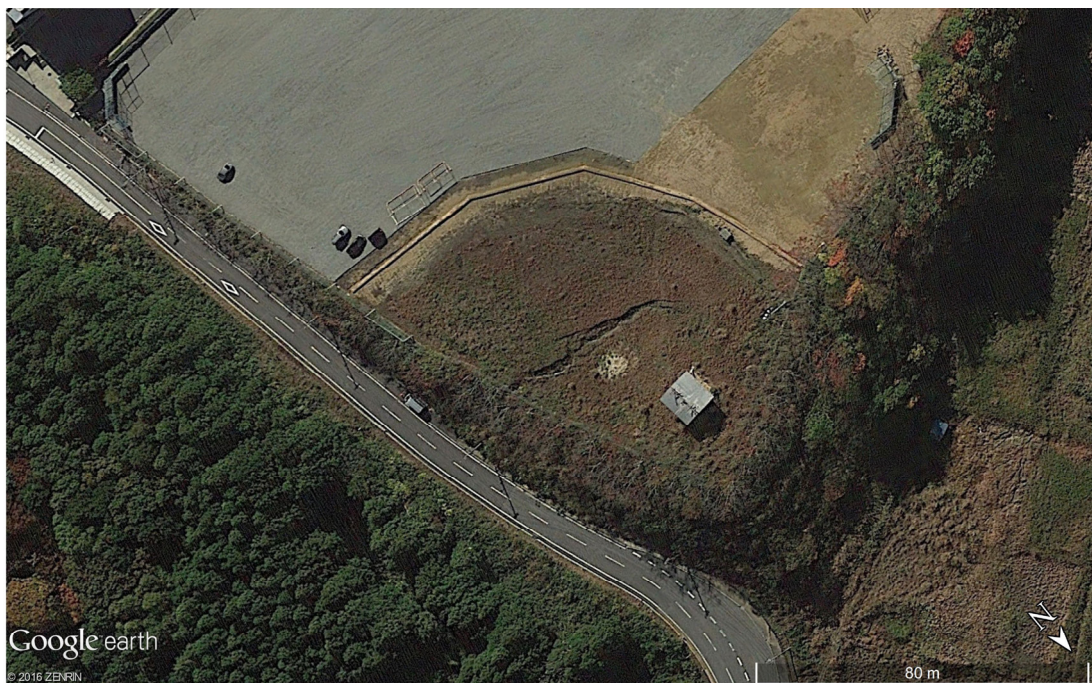
写真 5：4年後の双葉中学校グランドの亀裂状況に大きな変化は確認されない。2015. 11. 12

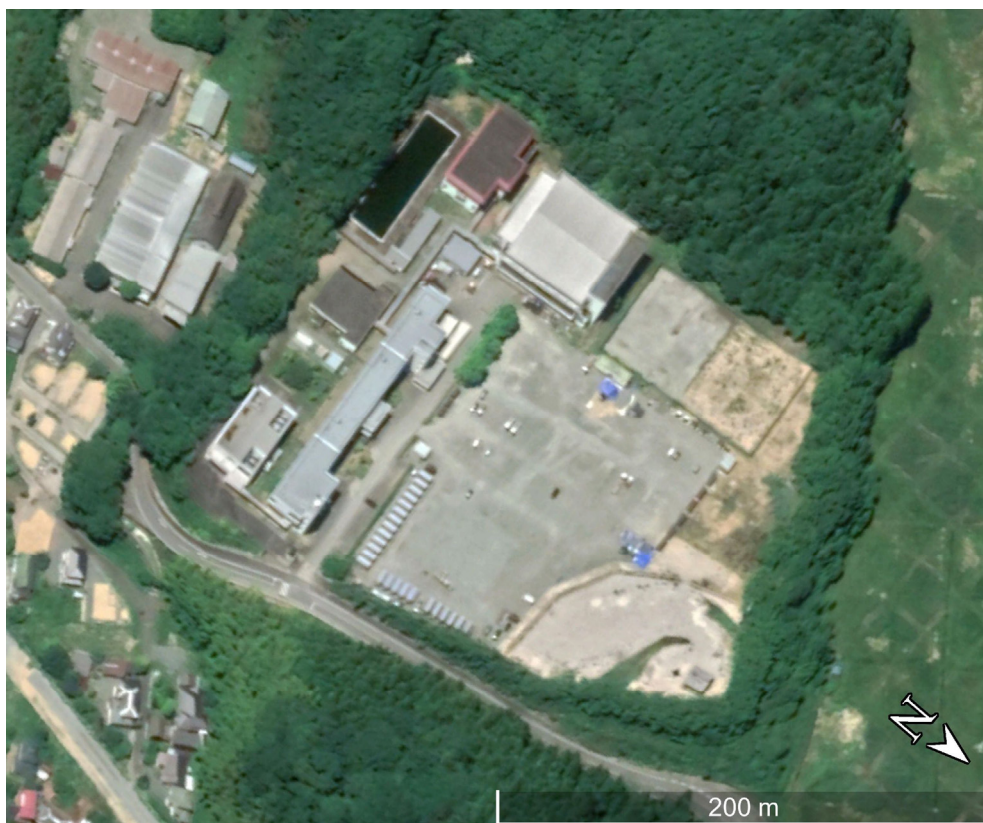
写真 6：7 年後の双葉中学校グランドの亀裂状況に大きな変化は確認されない。2018. 7. 2

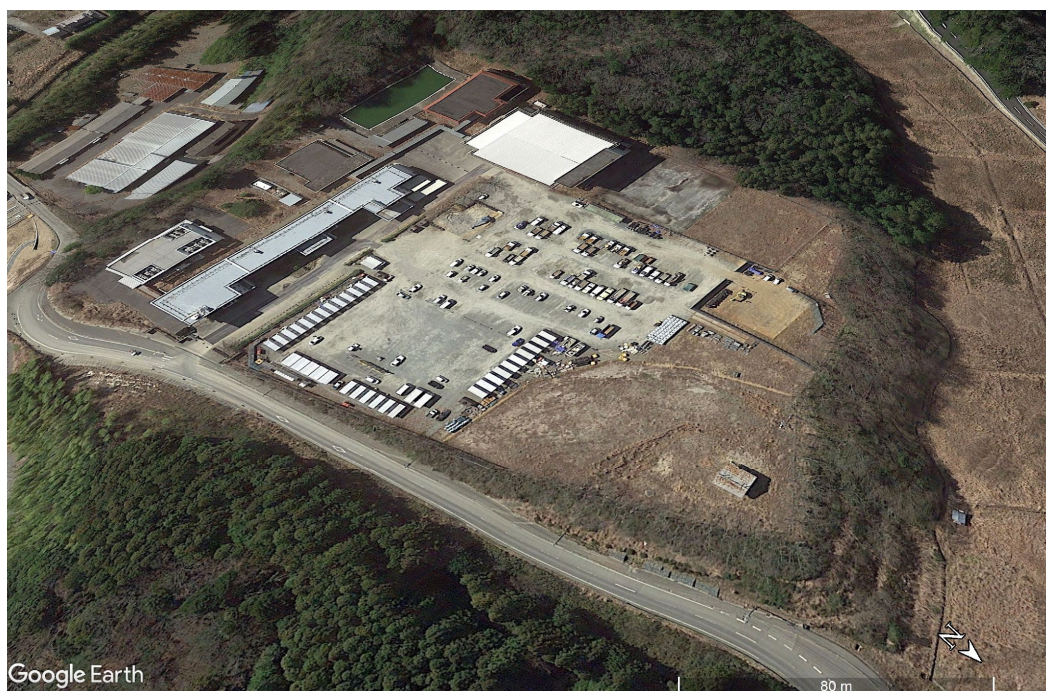
写真 7：現在の双葉中学校グランドの亀裂状況に大きな変化は確認されない。2020. 3. 19

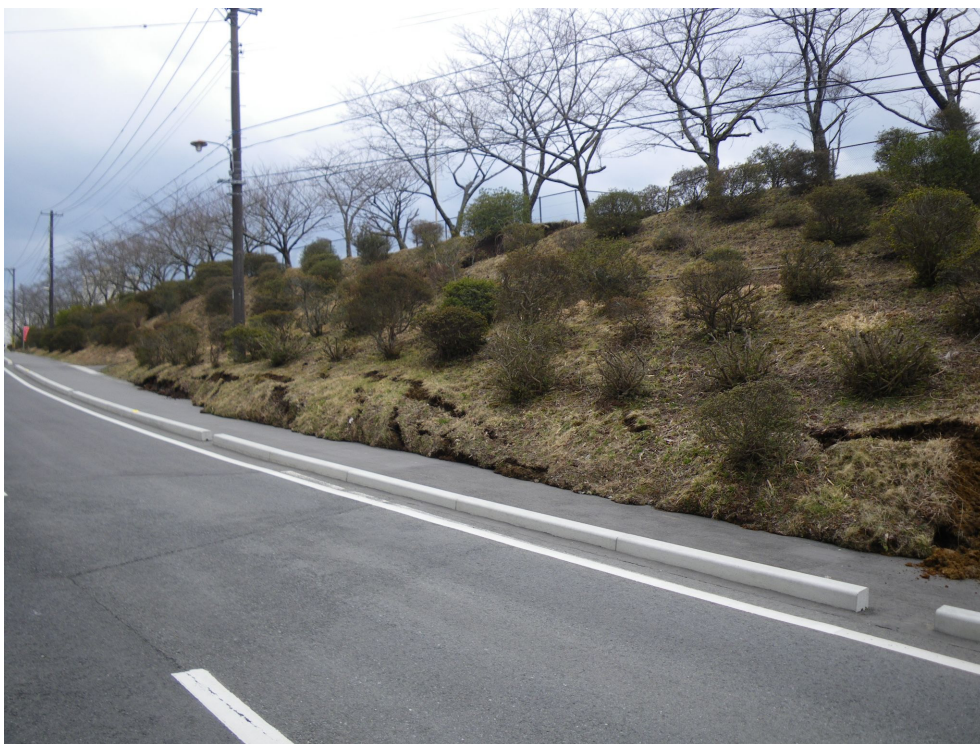
写真 8：震災直後の双葉中学校グラウンドの斜面崩壊状況。2011. 3. 11

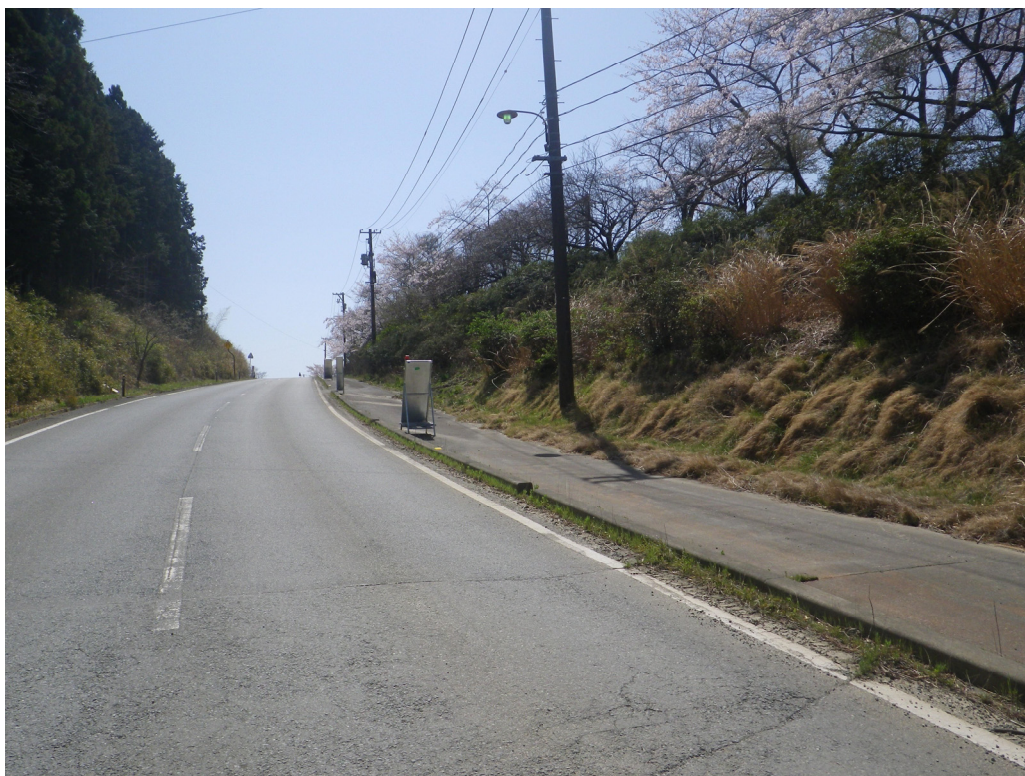
写真 9：現在の斜面状況(新たな崩壊は確認されない)。2021. 3. 31

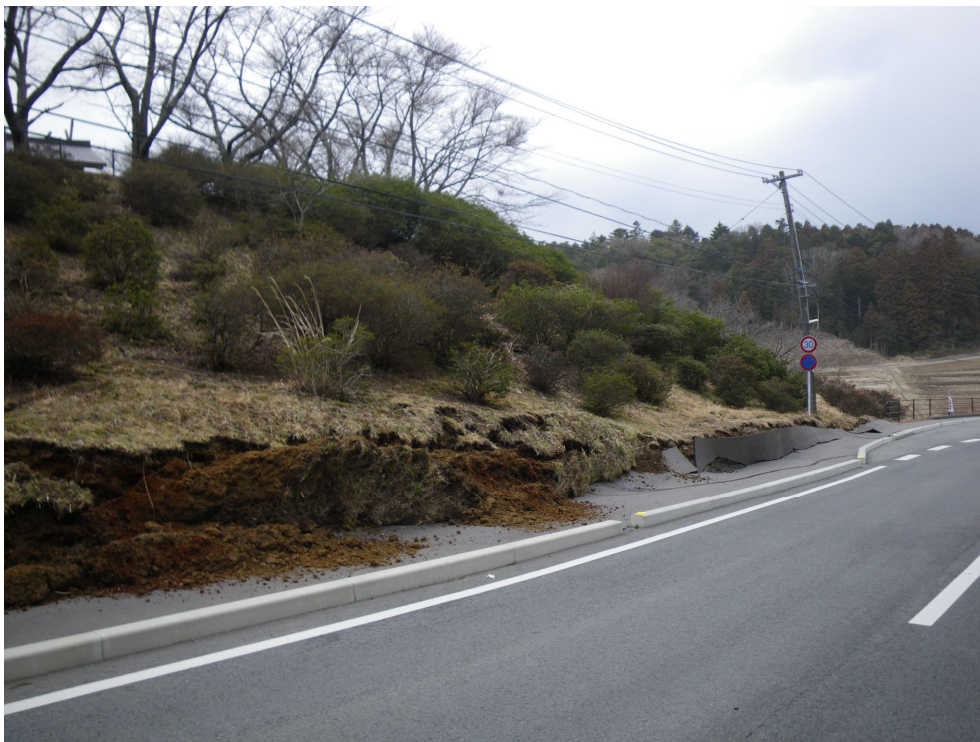
写真 10：震災直後の双葉中学校グランドの斜面崩壊状況。2011. 3. 11

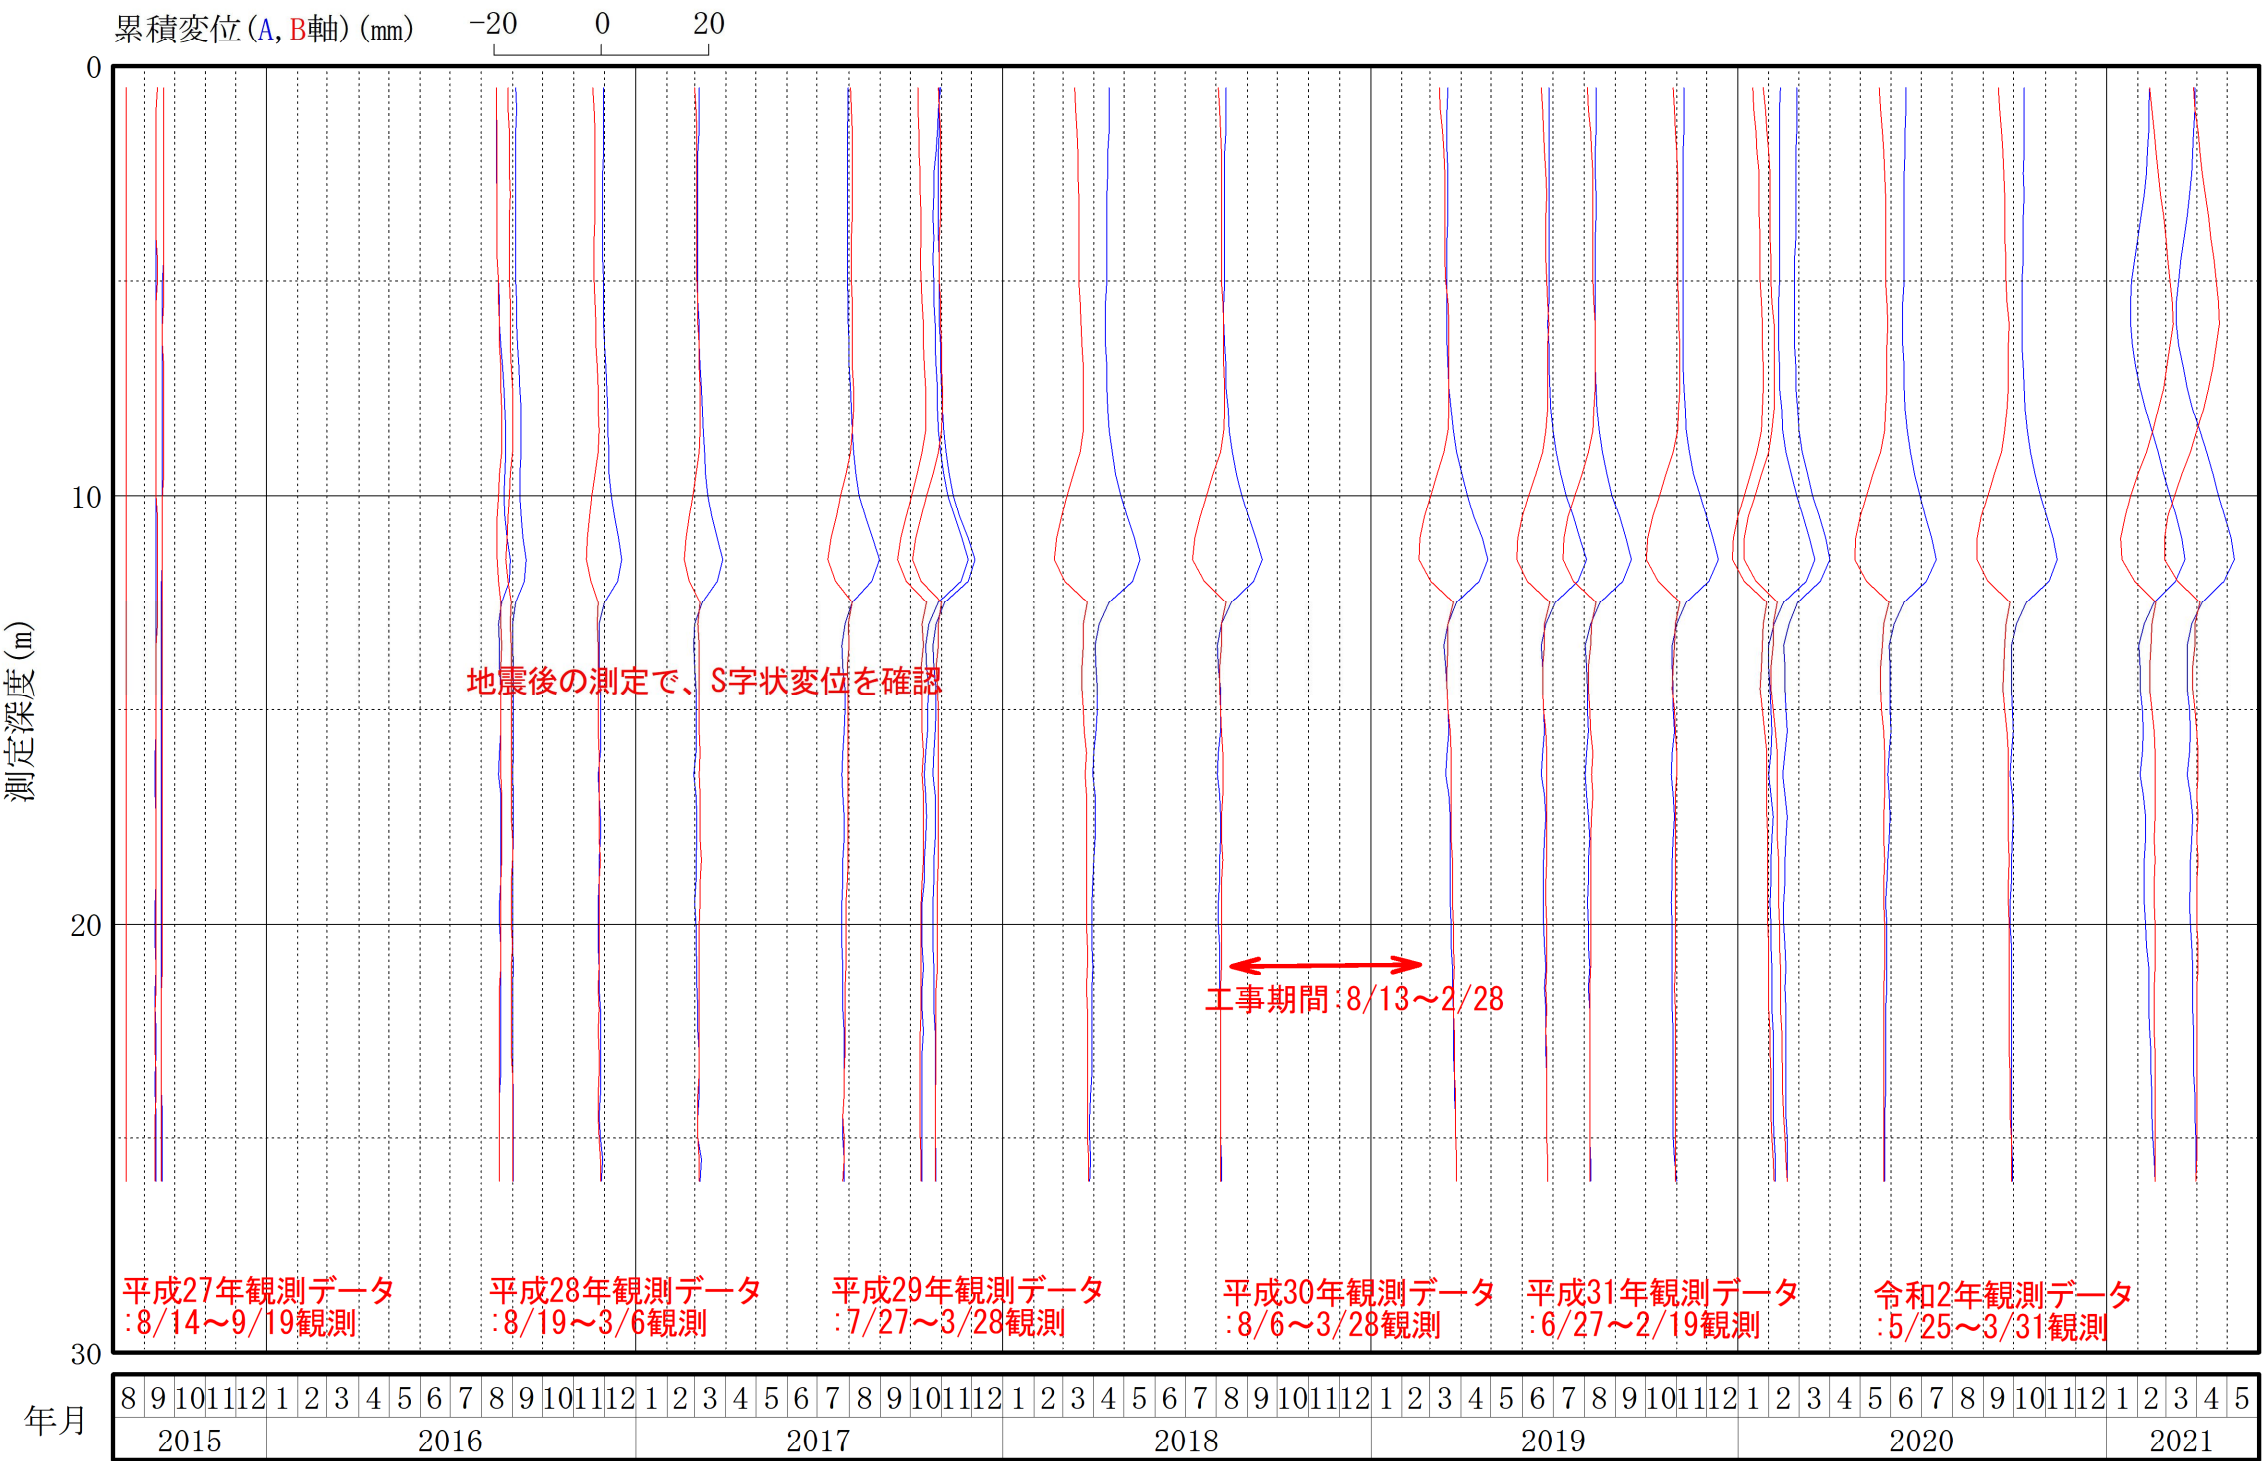
図3.3.2 累積変異図

◎不動層：泥岩区間 21.30～26.32m→5m 以上→“適正”

◎不動層区間の累積変位量→5m で 2 mm 以下→“適正”

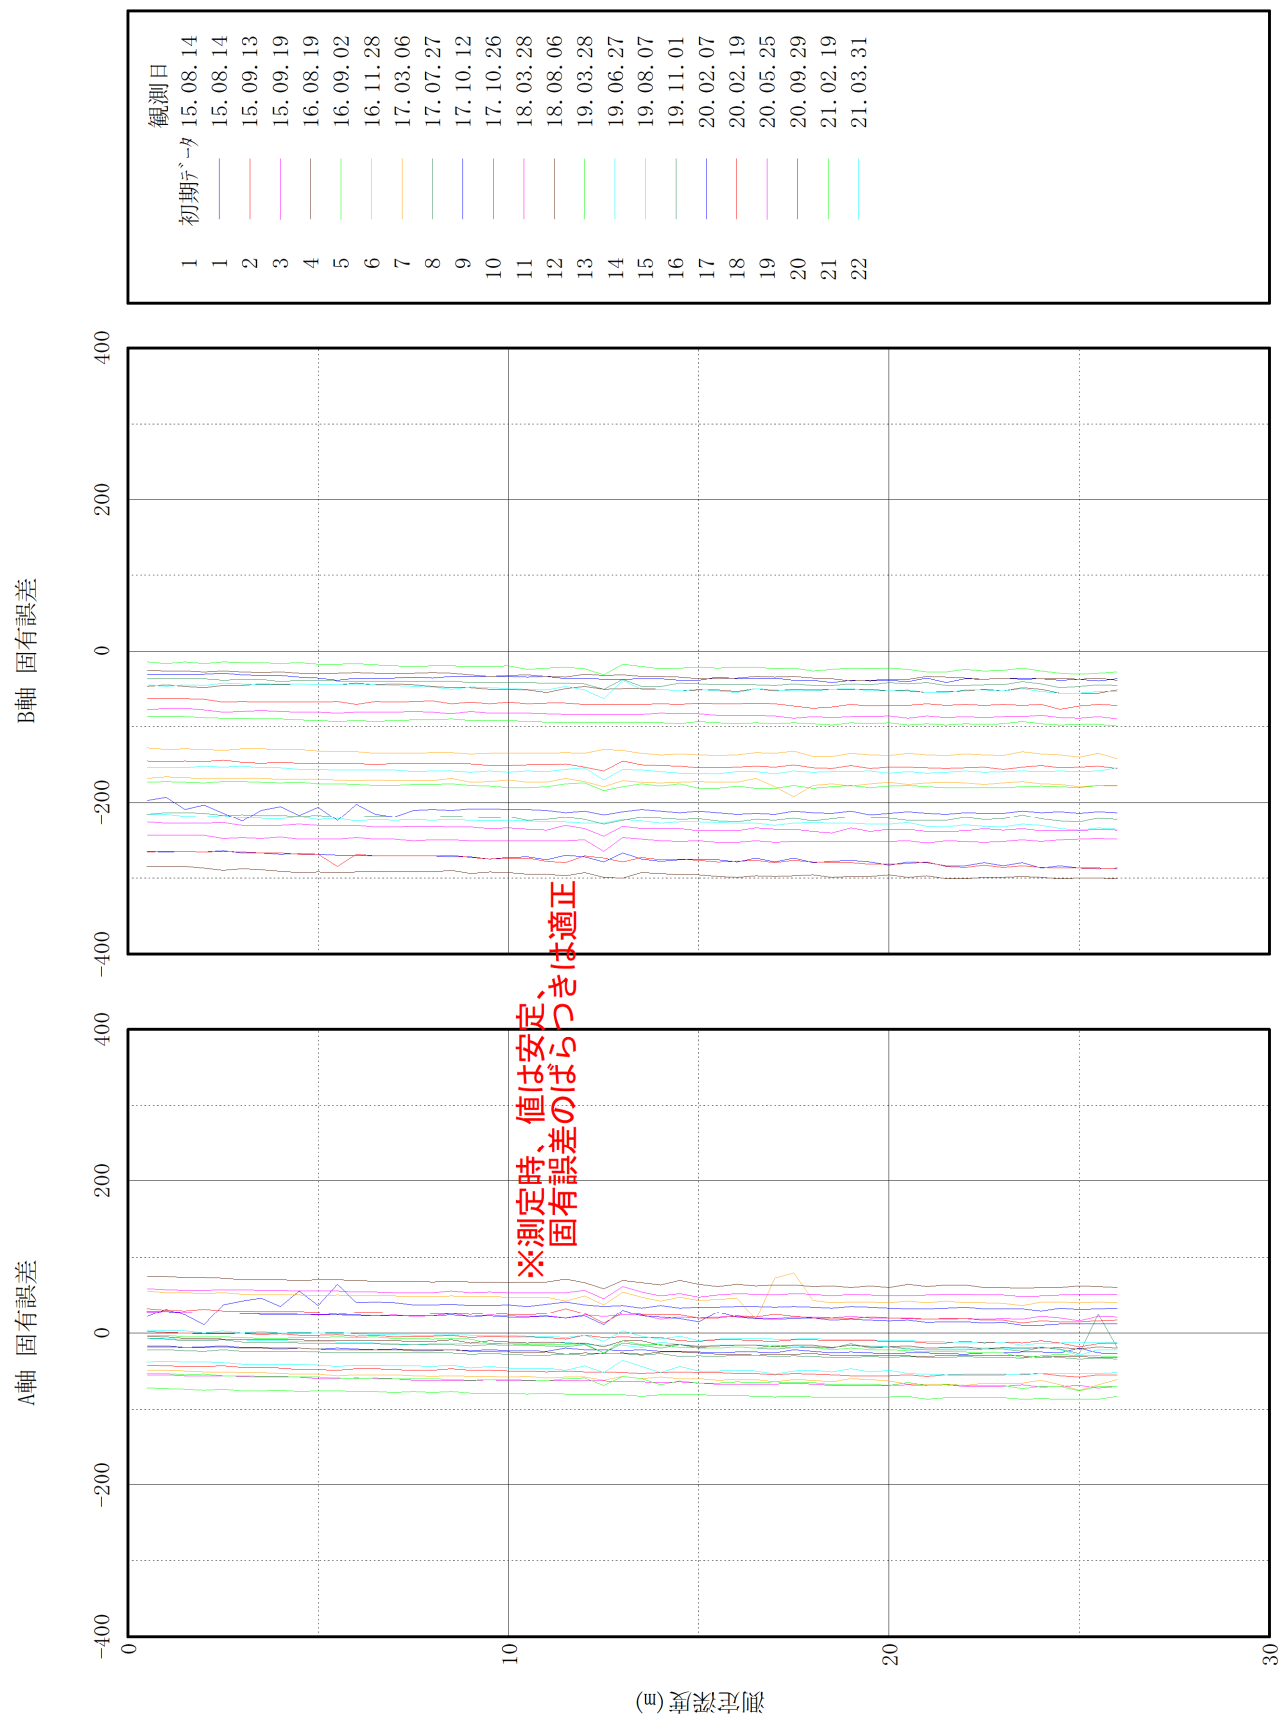
図4.1.1 固有誤差図

→固有誤差は適正で、ばらつきは小さく、深度方向の変化は確認されない。

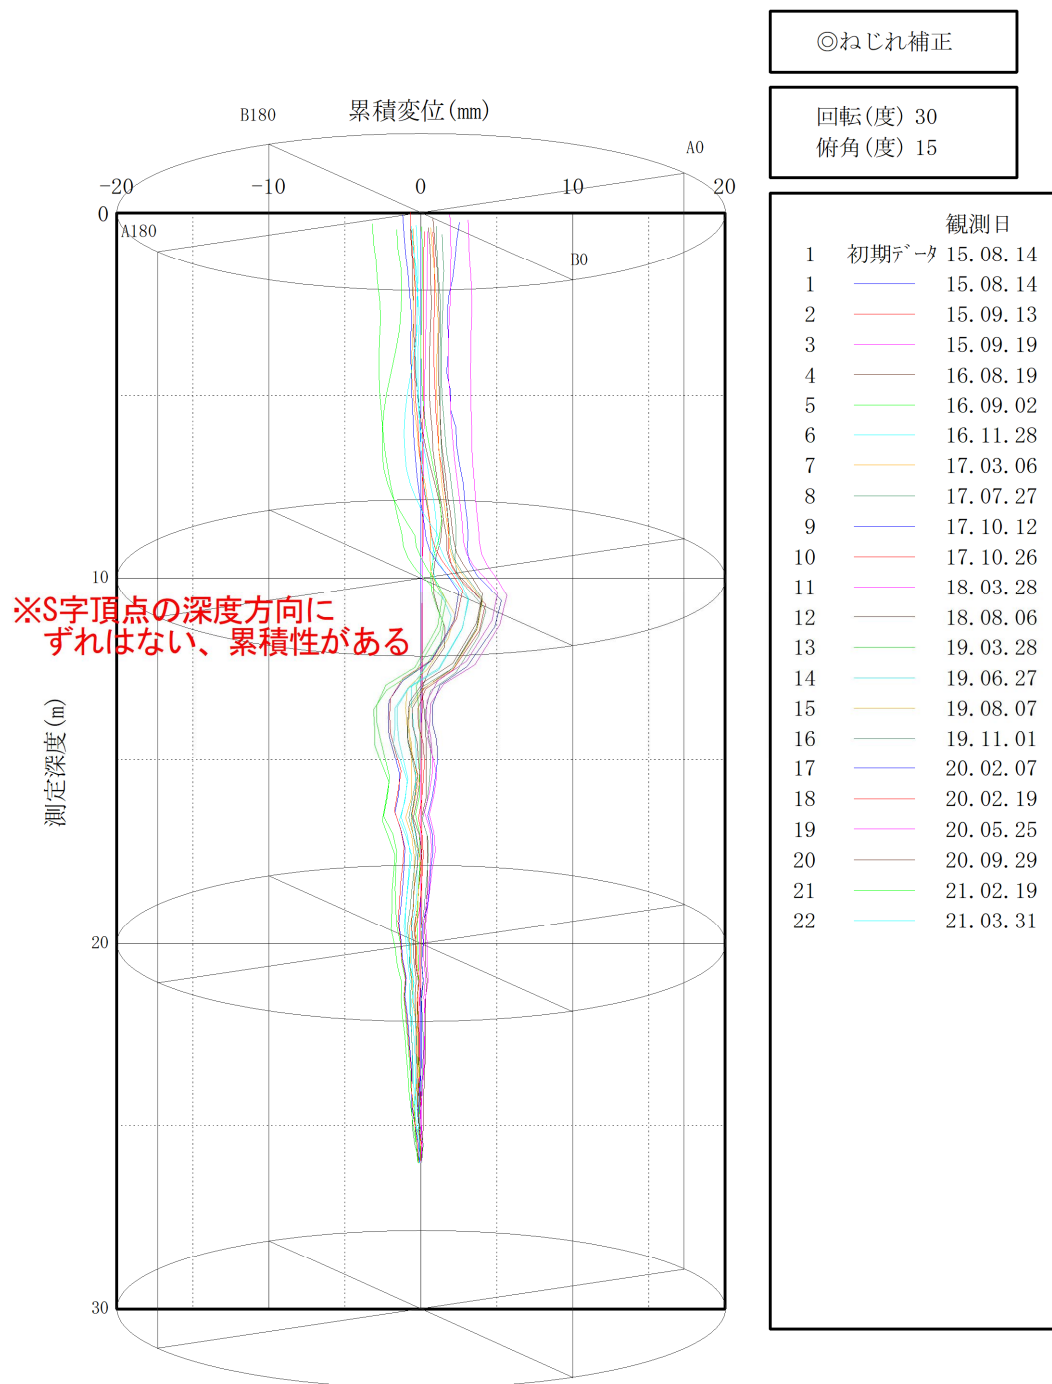
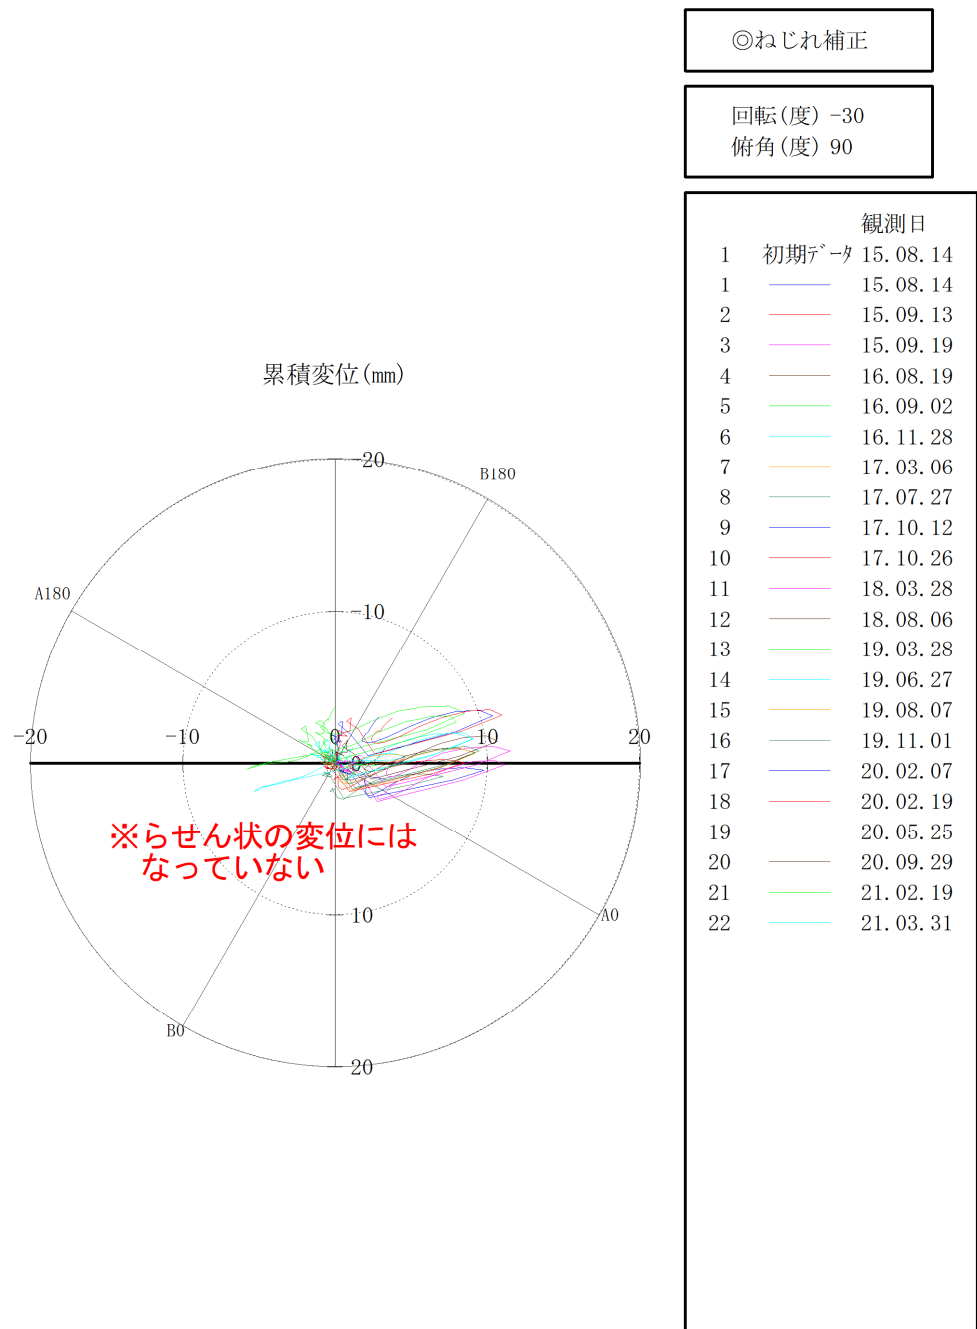
→S字の頂点のずれはなく、明瞭ならせん状にはなっていない。

→S字状データには累積性がある。(図 4.1.2、4.1.3 累積変位(3D)図)

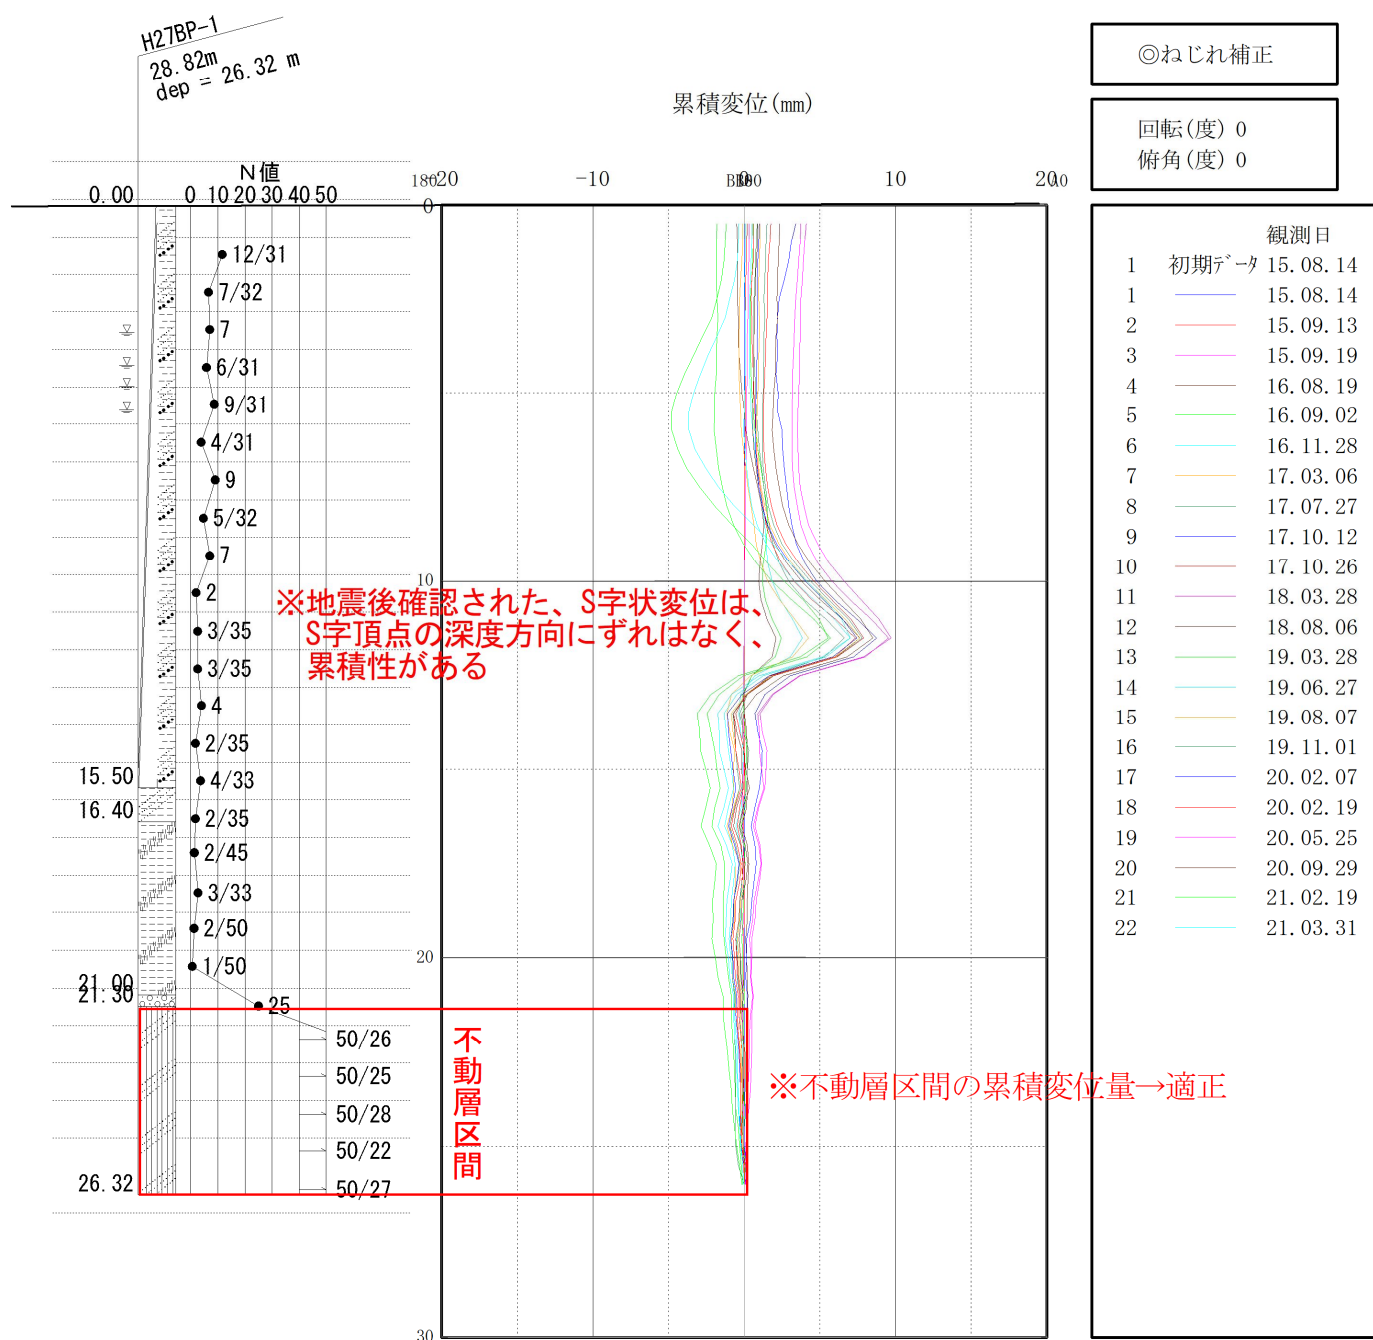
図4.1.4 累積変位図

2) 累積変位グラフで不動層に湾曲や大きな傾動がないこと、かつ、不動層の直線傾動が 10m あたり 2mm 以下であること。(図 4.1.4 累積変位図)

今回の観測期間では、震度4以上の地震は4回発生(震度4～震度6弱)し、日降水量が80mmを超えた雨量日(84.5～98.0の3回)も観測されているが、観測された盛土の軟弱な部分(N値2～3で地下水位以深の礫混り砂質粘土)の、“鉛直変位(沈下)”のS字状データ累積傾向(4mmまで累積変位)は、累積傾向が進行していない観測結果であった。

よって、この結果は震災から10年が経過し、調査地の変位は“**ほぼ安定した傾向**”に進んだものと判断される。

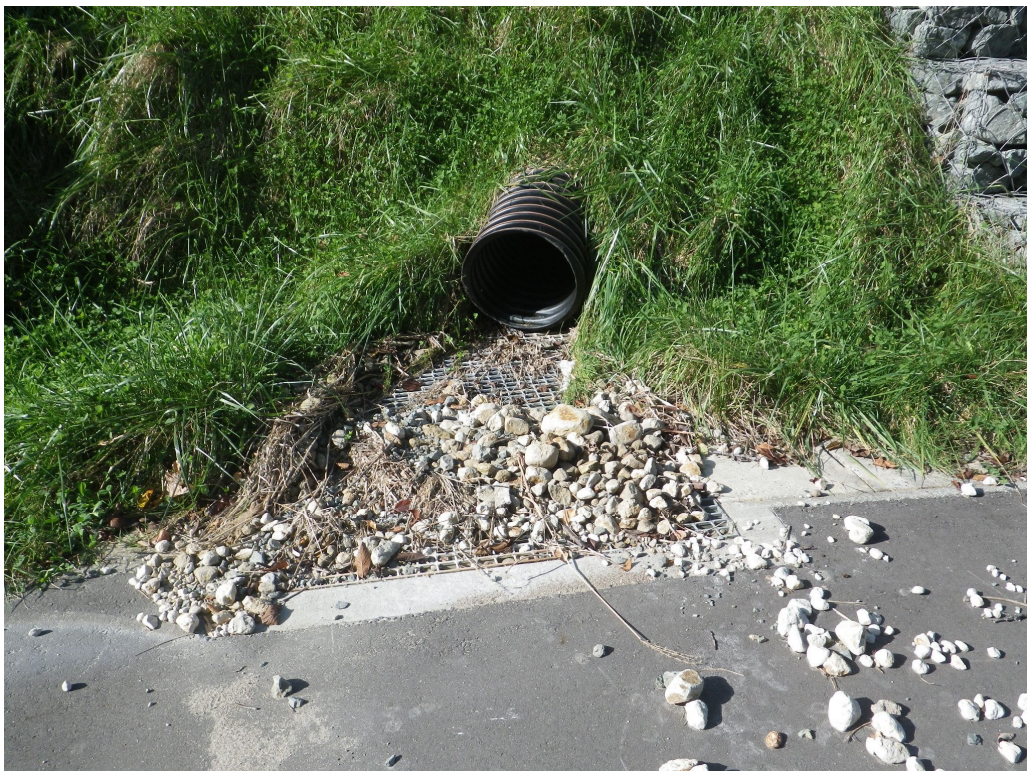
写真1：前年度台風19号(10月12日)通過後の斜面排水パイプの状況。2019.11.1

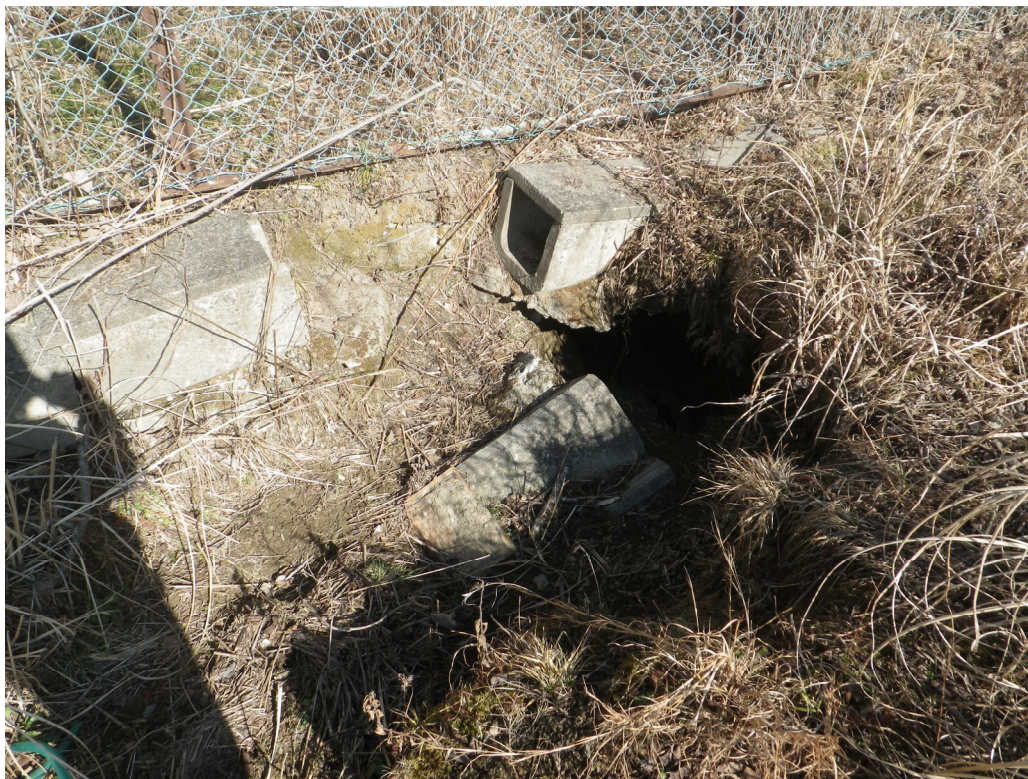
写真 2：双葉中学校グラウンドの北側亀裂と排水溝破損状況。2021. 2. 19

震災によって発生したグラウンド部分の北側・東側の亀裂部分(写真2～写真5)についても、亀裂が進行すれば、安定した傾向を示している調査地全体の安定が損なわれる可能性があることから、大雨時の雨水の地下浸透や、亀裂部分の雨水による洗掘防止対策として、亀裂部分の補修(穴埋め)、排水溝の整備等を検討する必要があると判断される。

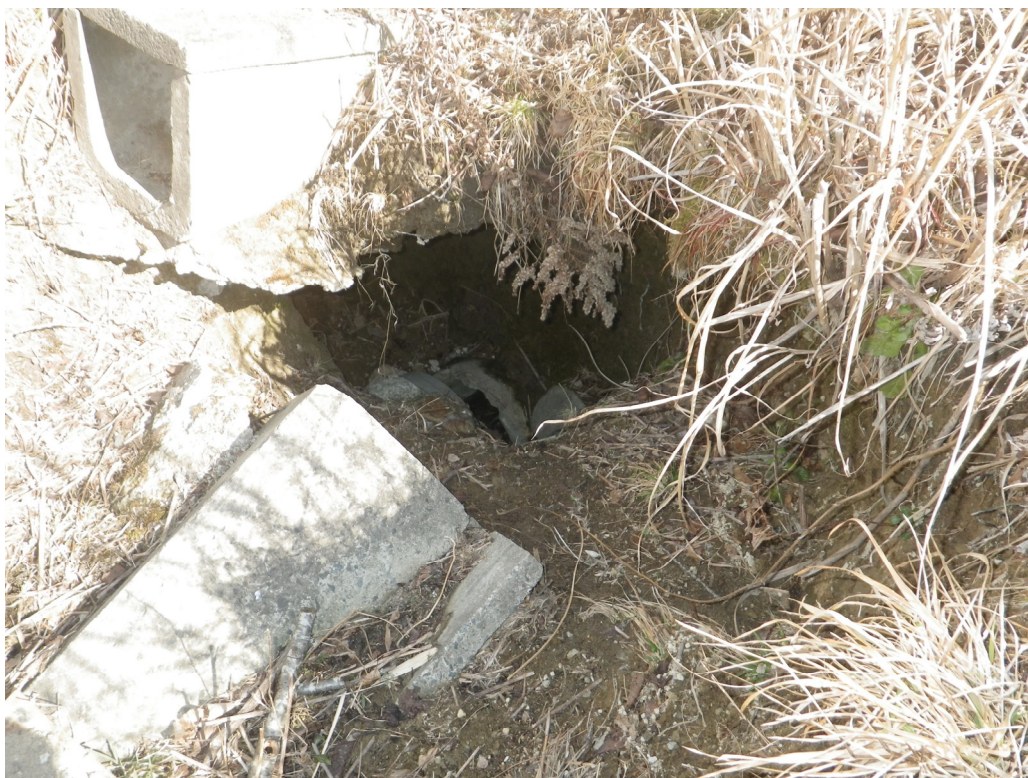
写真 3：双葉中学校グラウンドの北側亀裂と排水溝破損状況(拡大)。2021. 2. 19

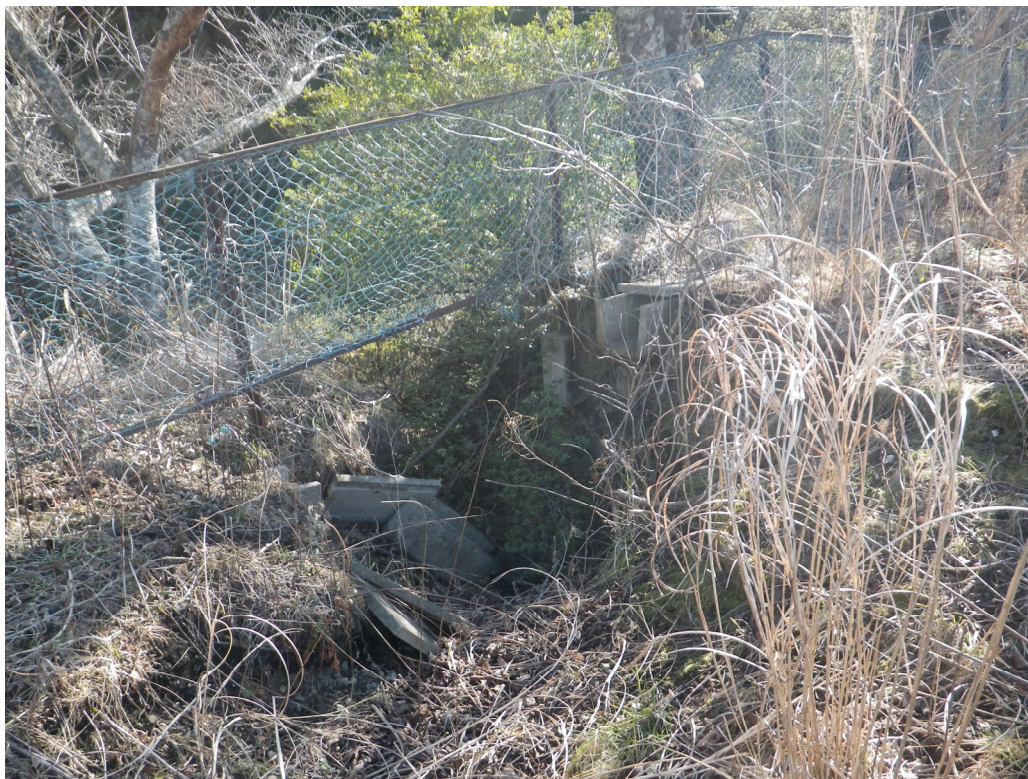
写真 4：双葉中学校グラウンドの東側亀裂と排水溝破損状況。2021. 2. 19

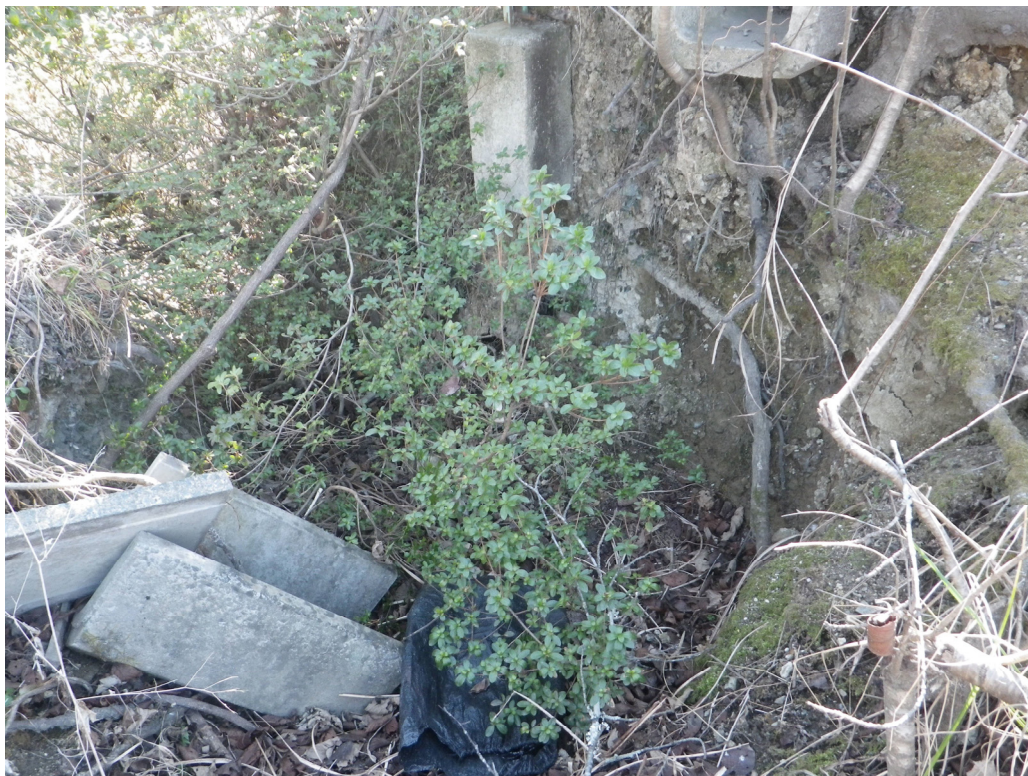
写真 5：双葉中学校グラウンドの東側亀裂と排水溝破損状況(拡大)。2021. 2. 19
