双葉町における 除染前後の線量等について

令和3年7月29日 環境省 福島地方環境事務所

特定復興再生拠点区域における除染の効果 ~線量率メッシュマップ~

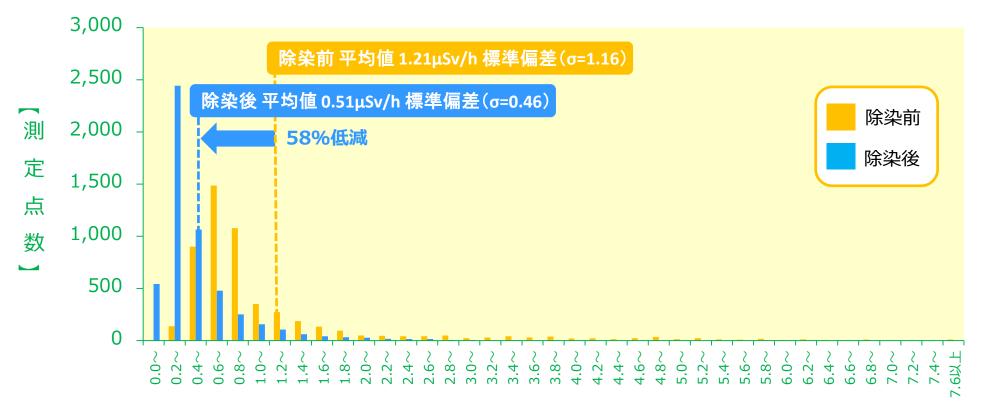
【空間線量率 地表から100cm 農地】(n=5,292)

- ※測定時期 除染前:2015年9月15日~2021年1月25日、除染後:2015年9月29日~2021年5月31日
- ※平成25年以降に実施した各工事での除染施工前後の空間線量率を採録しています。
- ※除染前と除染後を比較するため、前後の測定値が揃ったデータのみを使っています。
- ※隣地に未除染の土地があり、高い数値を表示する場合があります。
- ※空間線量率は、除染作業の前後で測定したものであり、その後の自然減衰は含まれません。
- ※一方、大地(含大気)の自然放射性核種からの放射線影響が含まれます。
- ※国道6号は本データには含んでおりません。令和3年度の事後モニタリングで線量率測定を行います。

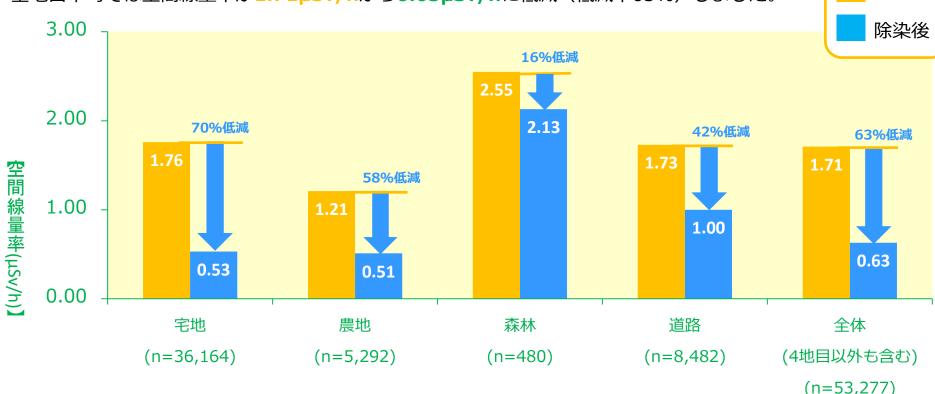
【空間線量率 地表から100cm】

全地目平均では空間線量率が1.71µSv/hから0.63µSv/hに低減(低減率63%)しました。

- ※測定時期 除染前:2013年10月10日~2021年4月23日、除染後:2013年10月10日~2021年5月31日
- ※平成25年以降に実施した各工事での除染施工前後の空間線量率を採録しています。
- ※除染前と除染後を比較するため、前後の測定値が揃ったデータのみを使っています。
- ※隣地に未除染の土地があり、高い数値を表示する場合があります。
- ※空間線量率は、除染作業の前後で測定したものであり、その後の自然減衰は含まれません。
- ※一方、大地(含大気)の自然放射性核種からの放射線影響が含まれます。
- ※国道6号は本データには含んでおりません。令和3年度の事後モニタリングで線量率測定を行います。

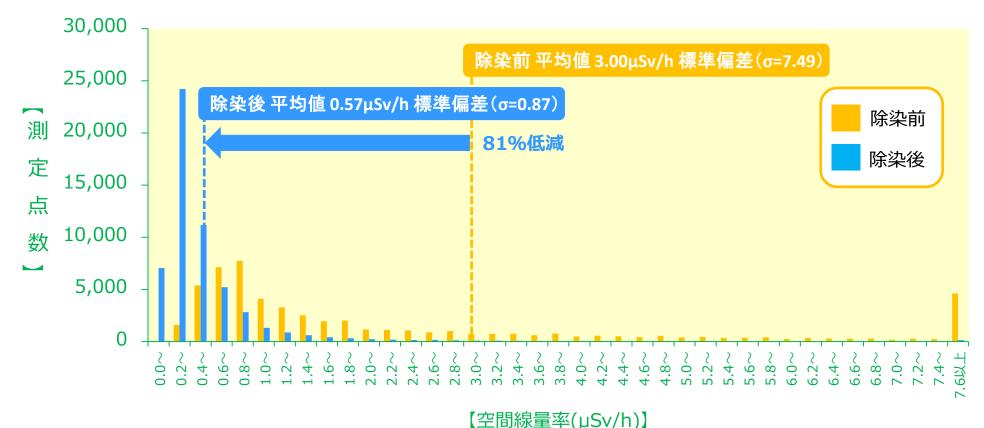
【空間線量率 地表から1cm(コリメータ無し) 全体】(n= 55,885)

- ※測定時期 除染前:2013年11月5日~2021年4月23日、除染後:2013年12月6日~2021年5月31日
- ※平成25年以降に実施した各工事での除染施工前後の空間線量率を採録しています。
- ※除染前と除染後を比較するため、前後の測定値が揃ったデータのみを使っています。
- ※隣地に未除染の土地があり、高い数値を表示する場合があります。
- ※空間線量率は、除染作業の前後で測定したものであり、その後の自然減衰は含まれません。
- ※一方、大地(含大気)の自然放射性核種からの放射線影響が含まれます。
- ※国道6号は本データには含んでおりません。令和3年度の事後モニタリングで線量率測定を行います。

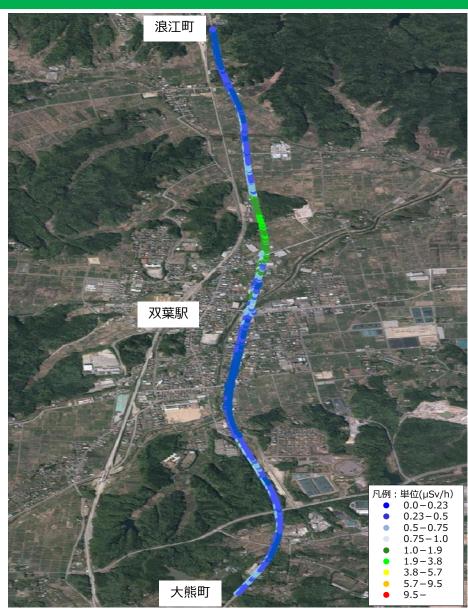
特定復興再生拠点区域における除染の効果 ~国道6号モニタリング~

歩行モニタリング概要

[測定日] 2020年10月15日

歩道・路肩上1mの空間線量率(µSv/h)

国道6号	最大値	平均值
上り-下り線	2.85	0.50
