双葉町における 除染前後の線量等について

2019年4月23日 環境省 福島地方環境事務所

双葉町内における除染工事等の実施状況

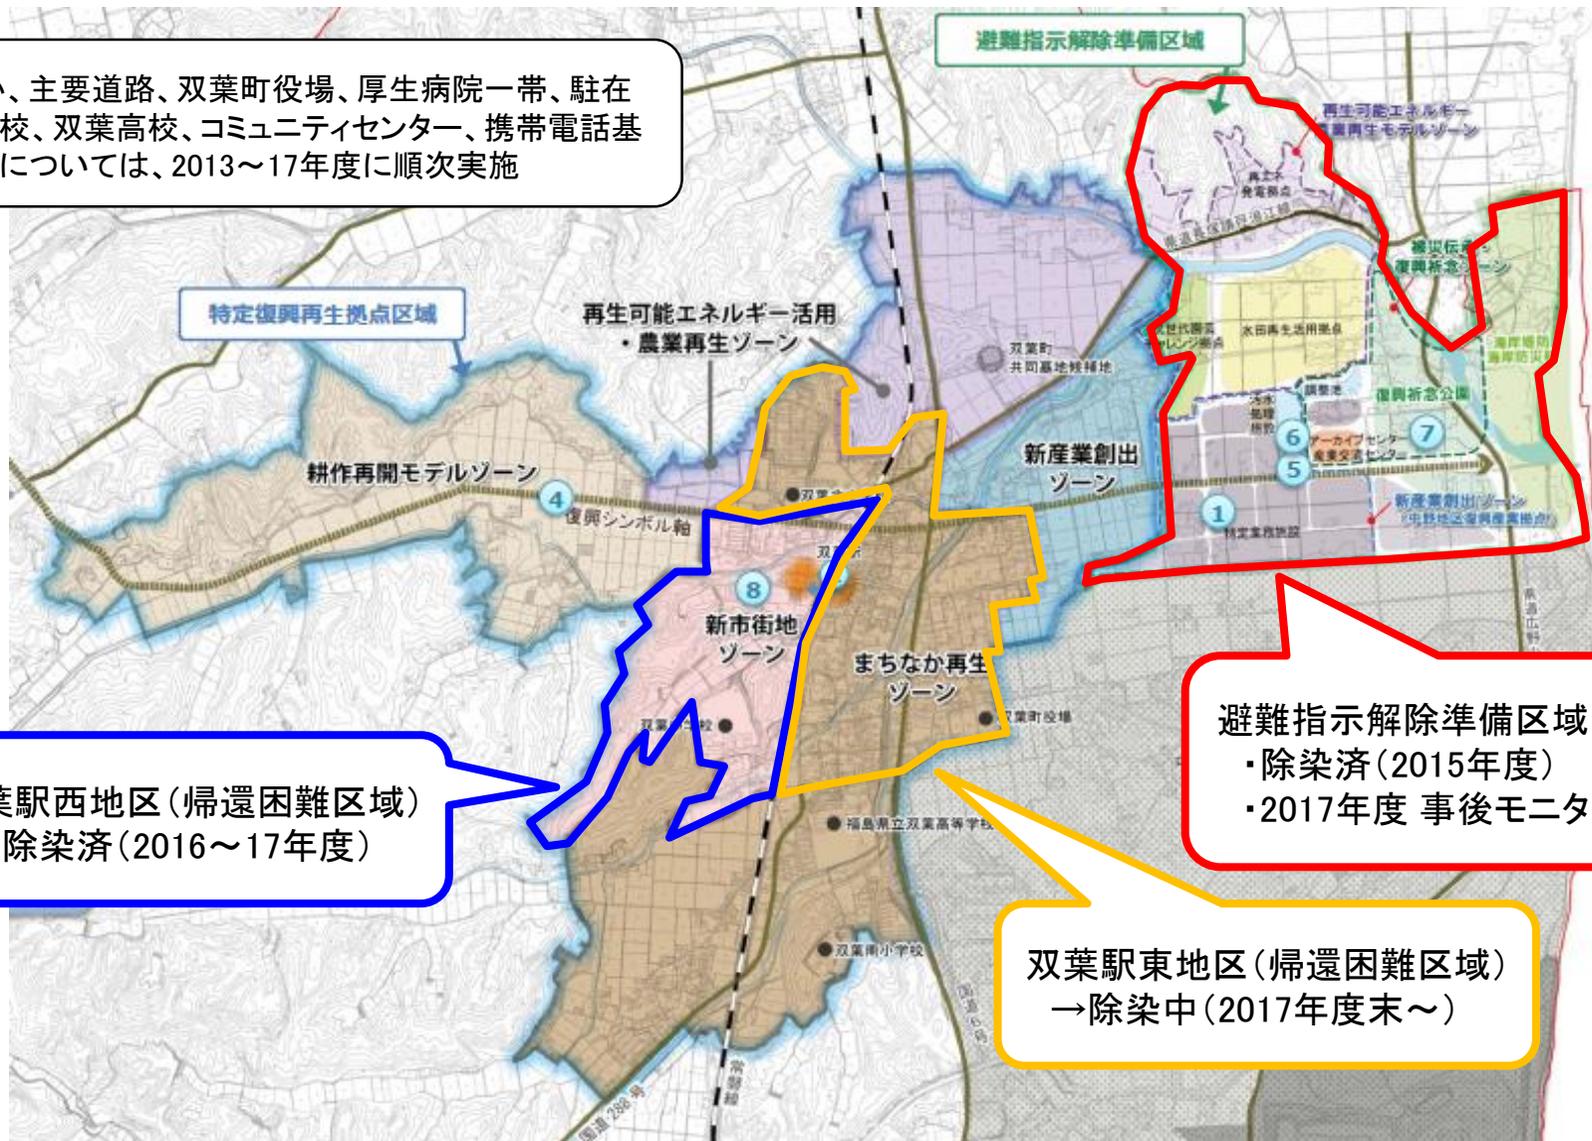
図に示すほか、主要道路、双葉町役場、厚生病院一帯、駐在所、双葉中学校、双葉高校、コミュニティセンター、携帯電話基地局、墓地等については、2013～17年度に順次実施

双葉駅西地区(帰還困難区域)
→除染済(2016～17年度)

避難指示解除準備区域
・除染済(2015年度)
・2017年度 事後モニタリング実施

双葉駅東地区(帰還困難区域)
→除染中(2017年度末～)

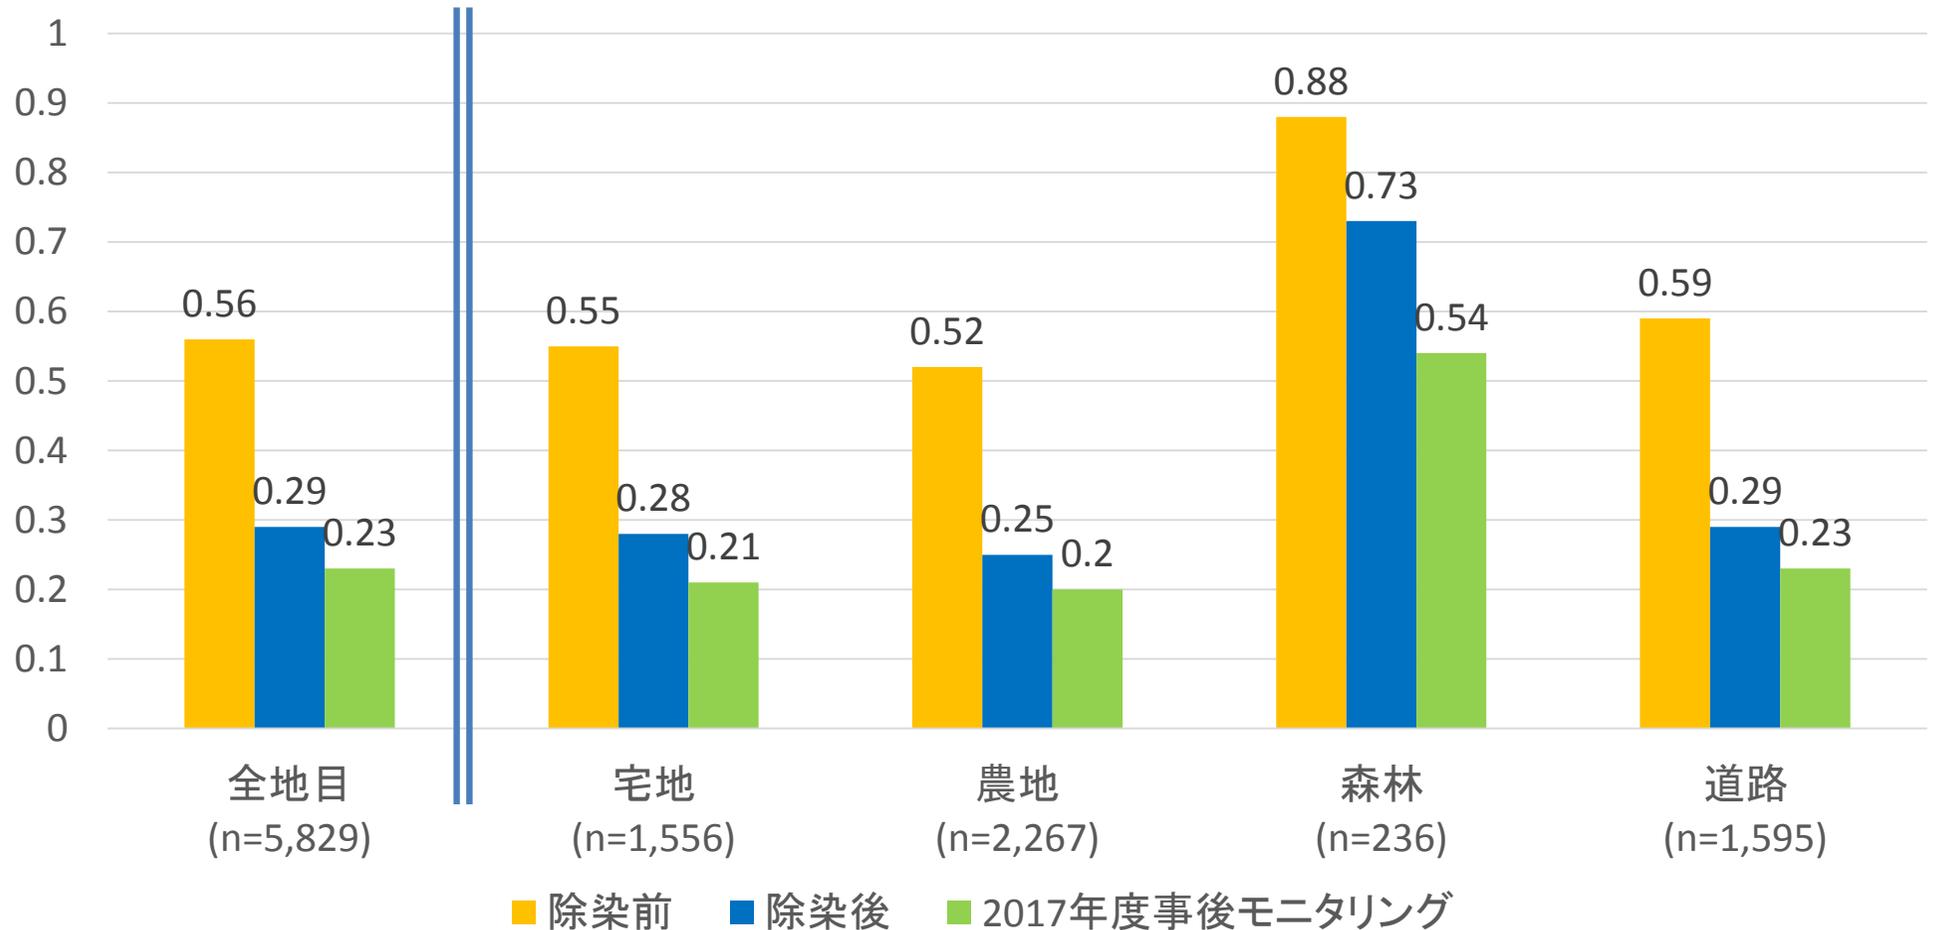
【1m空間線量率】

2017年度 事後モニタリング結果（1m）

2017年度の事後モニタリング結果によると、全地目平均では1m空間線量率が**0.56 μ Sv/h**から**0.23 μ Sv/h**に低減（低減率59%）しました。

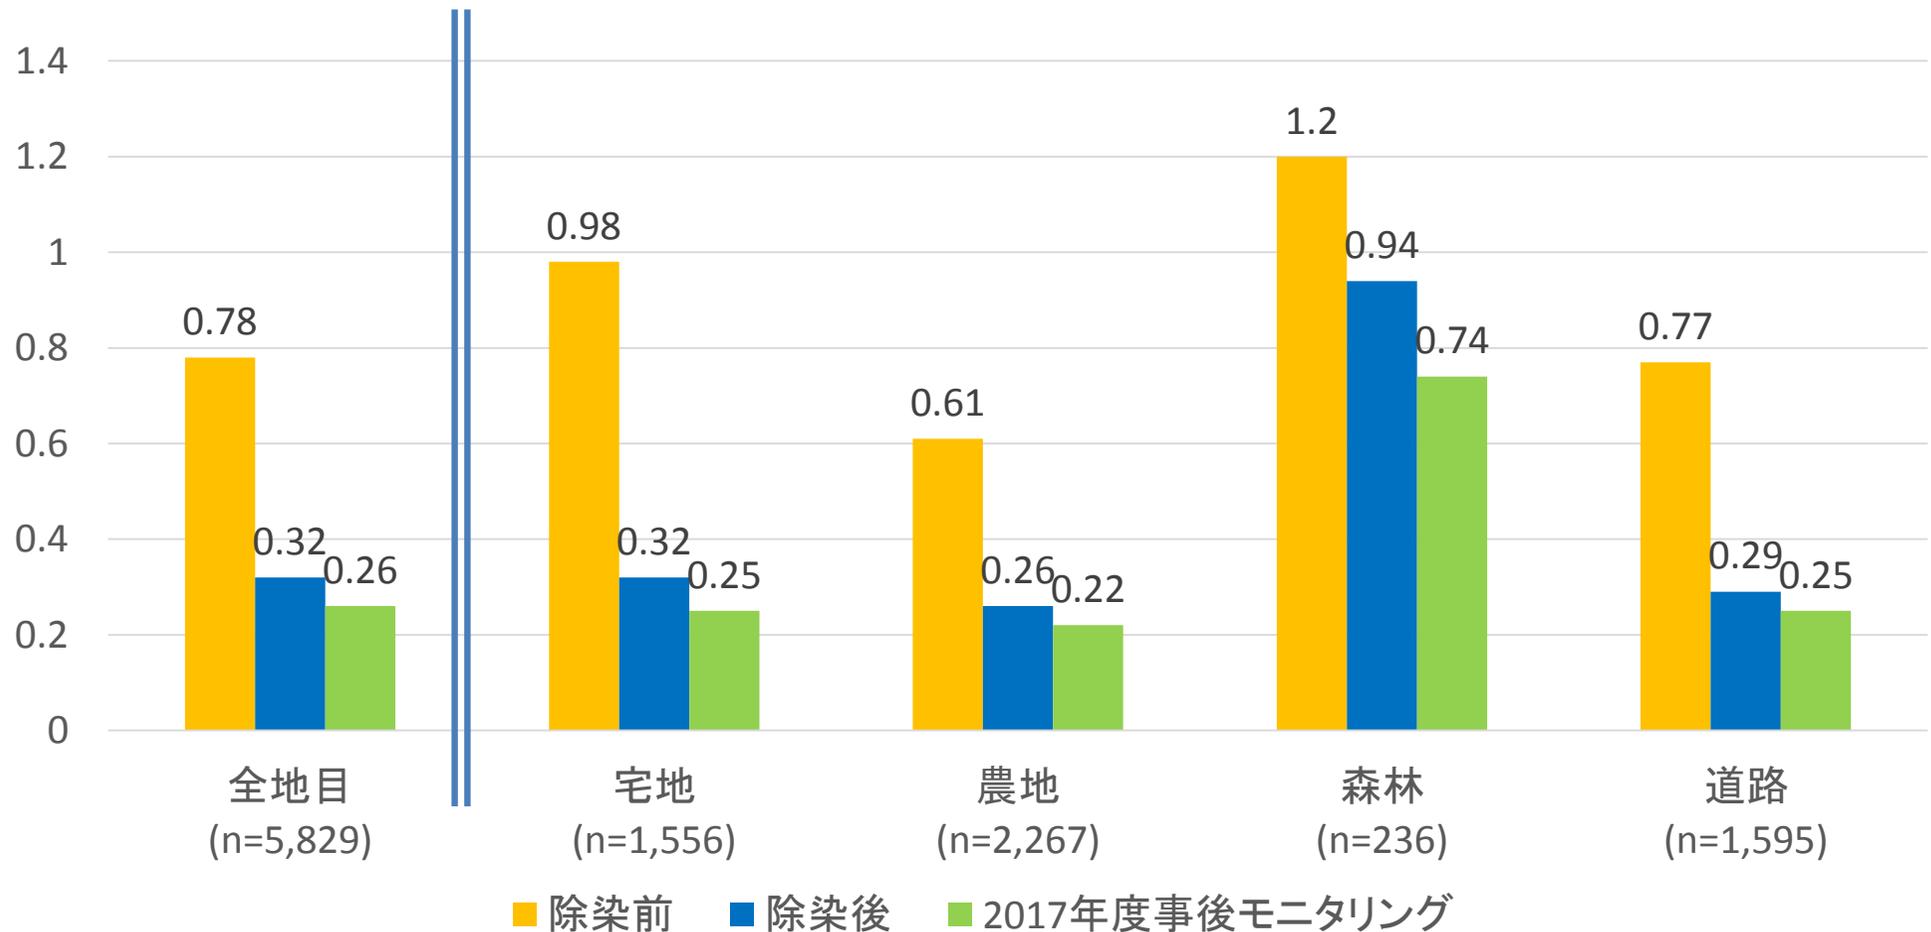
【1 cm空間線量率】

2017年度 事後モニタリング結果（1 cm）

2017年度の事後モニタリング結果によると、全地目平均では1 cm空間線量率が**0.78 μ Sv/h**から**0.26 μ Sv/h**に低減（低減率67%）しました。

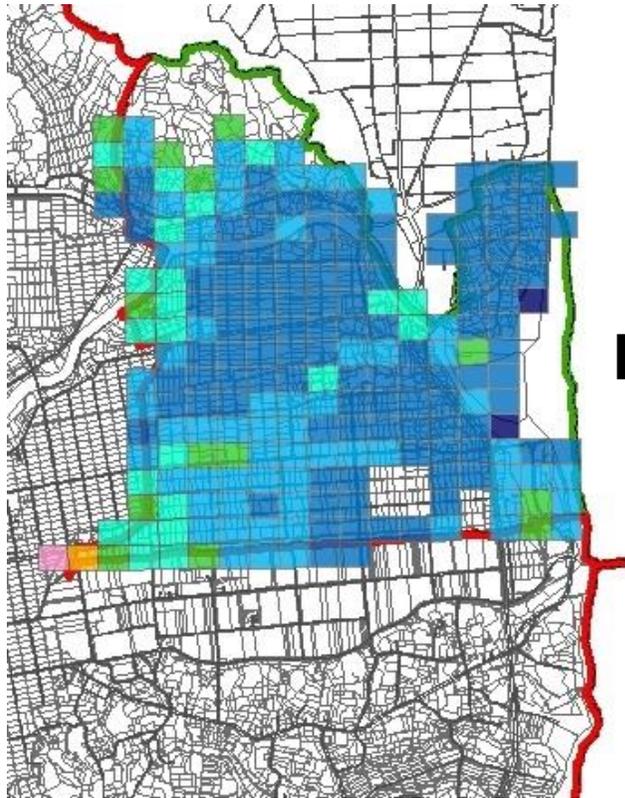
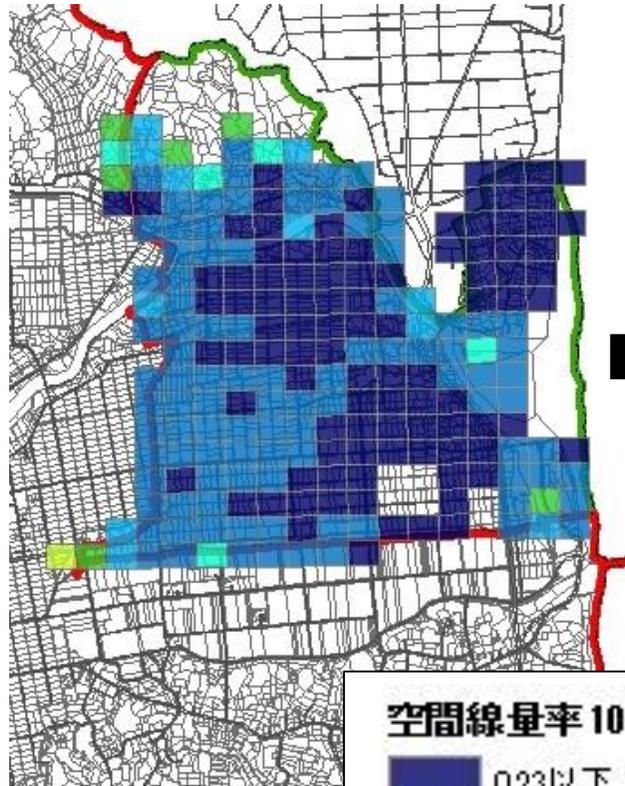
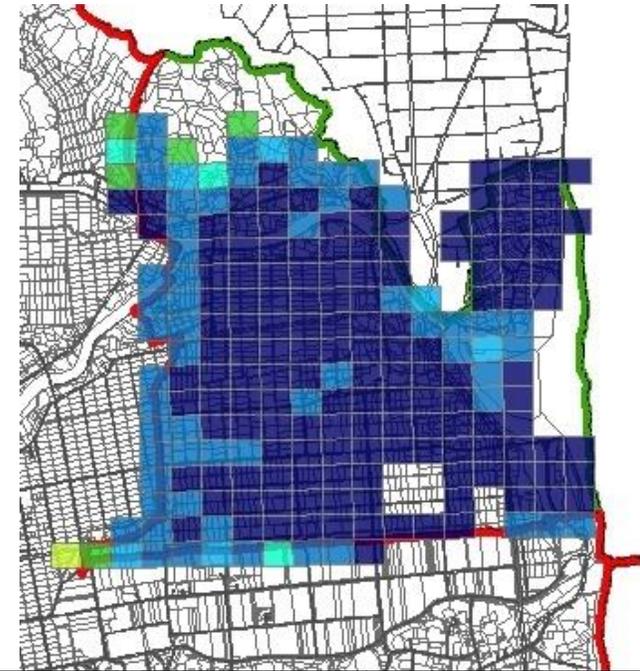
【除染前】

【除染後】

【事後モニタリング】

空間線量率 100cm 平均値 ($\mu\text{Sv/h}$)

<測定時期>

除染前: 2015年4月~2016年5月

除染後: 2015年8月~2016年7月

事後モニ: 2017年11月~2018年2月

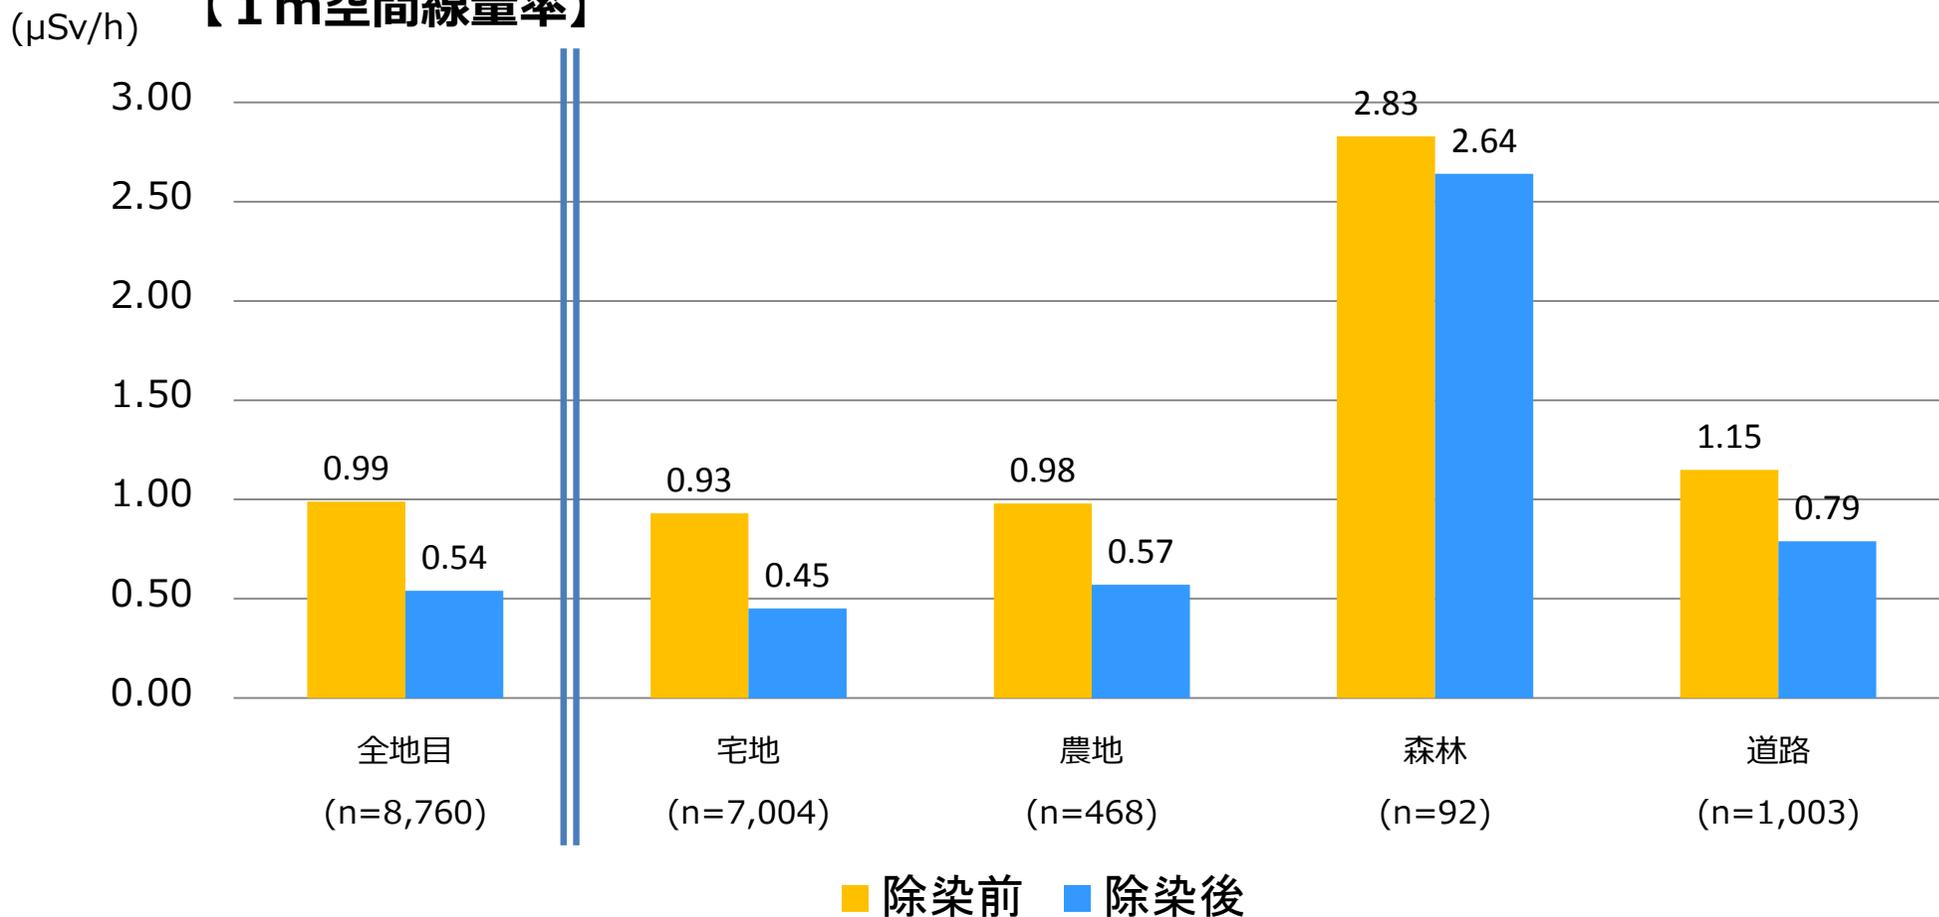
【1 m空間線量率】

除染による線量低減状況（1 m）

除染後のモニタリング結果によると、全地目平均では1 m空間線量率が**0.99 μ Sv/h**から**0.54 μ Sv/h**に低減（低減率46%）しました。

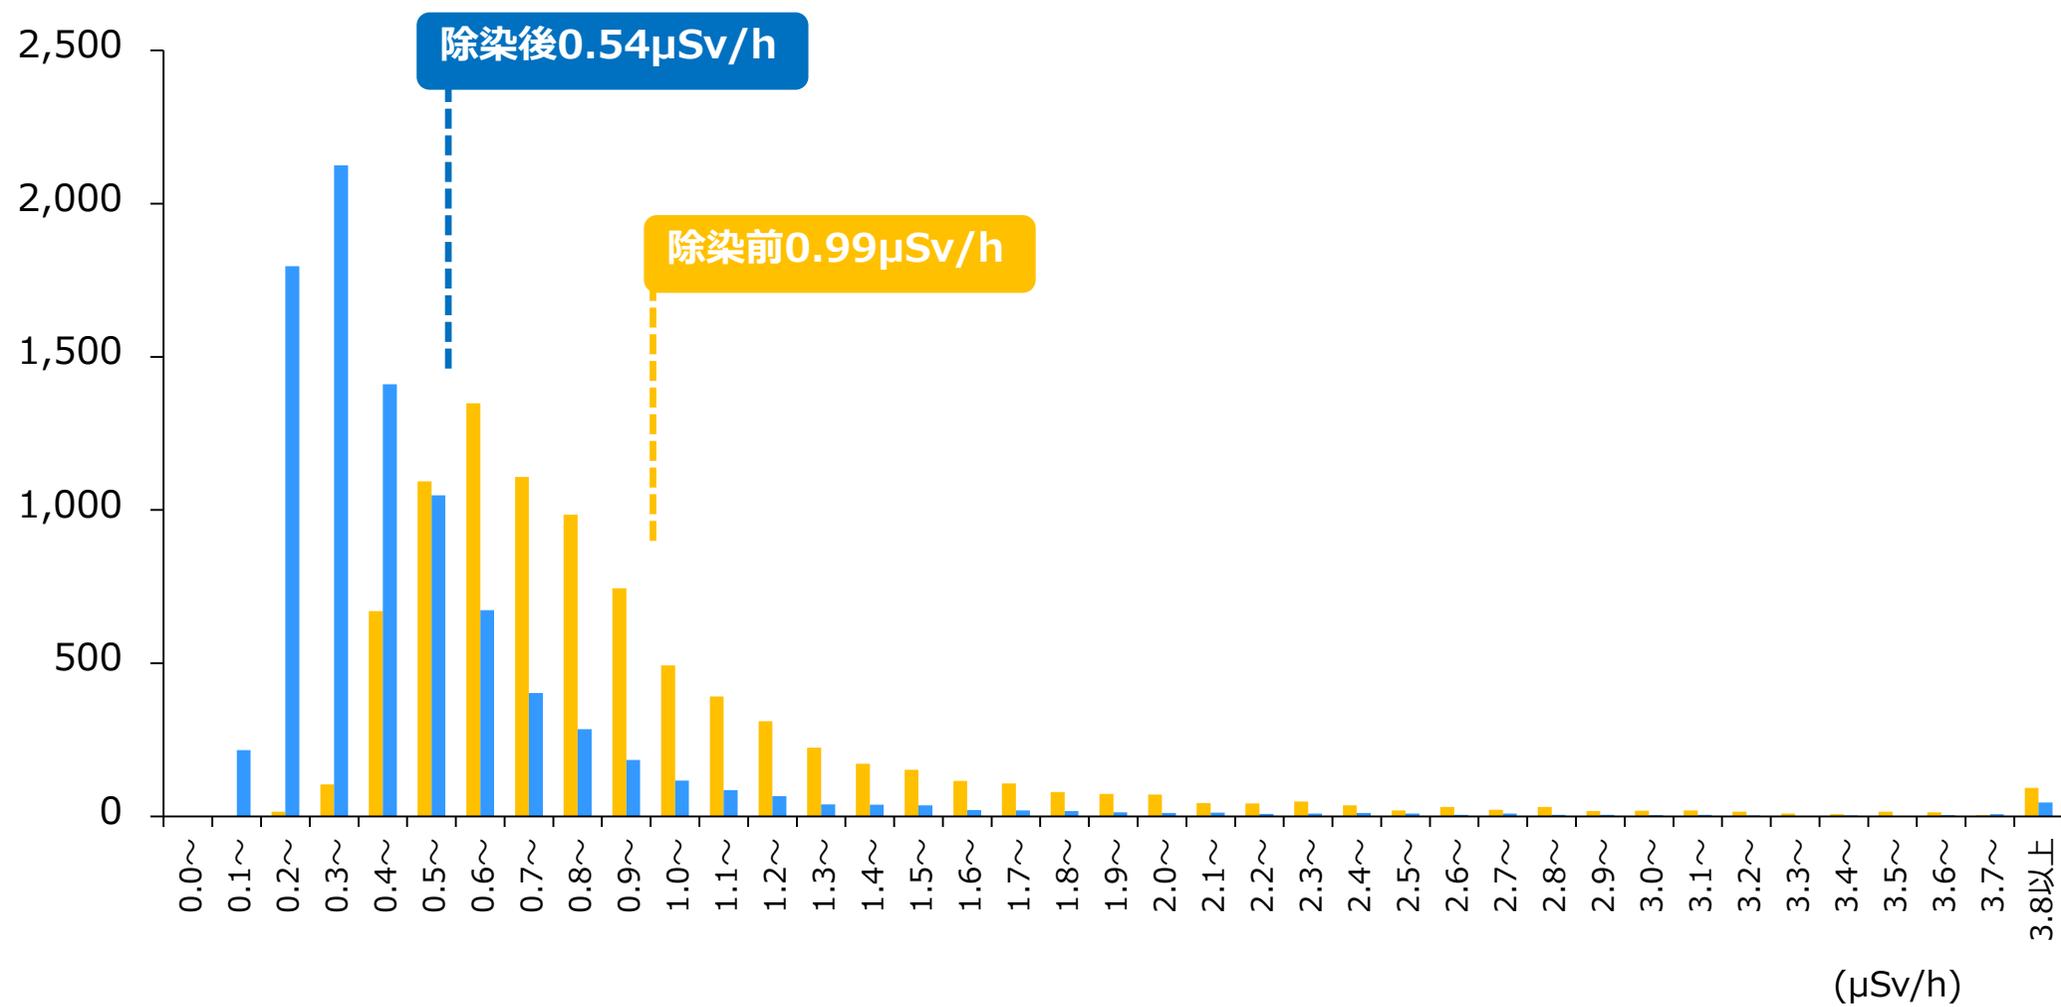
【1m空間線量率・全地目】

除染による線量低減状況（1m）

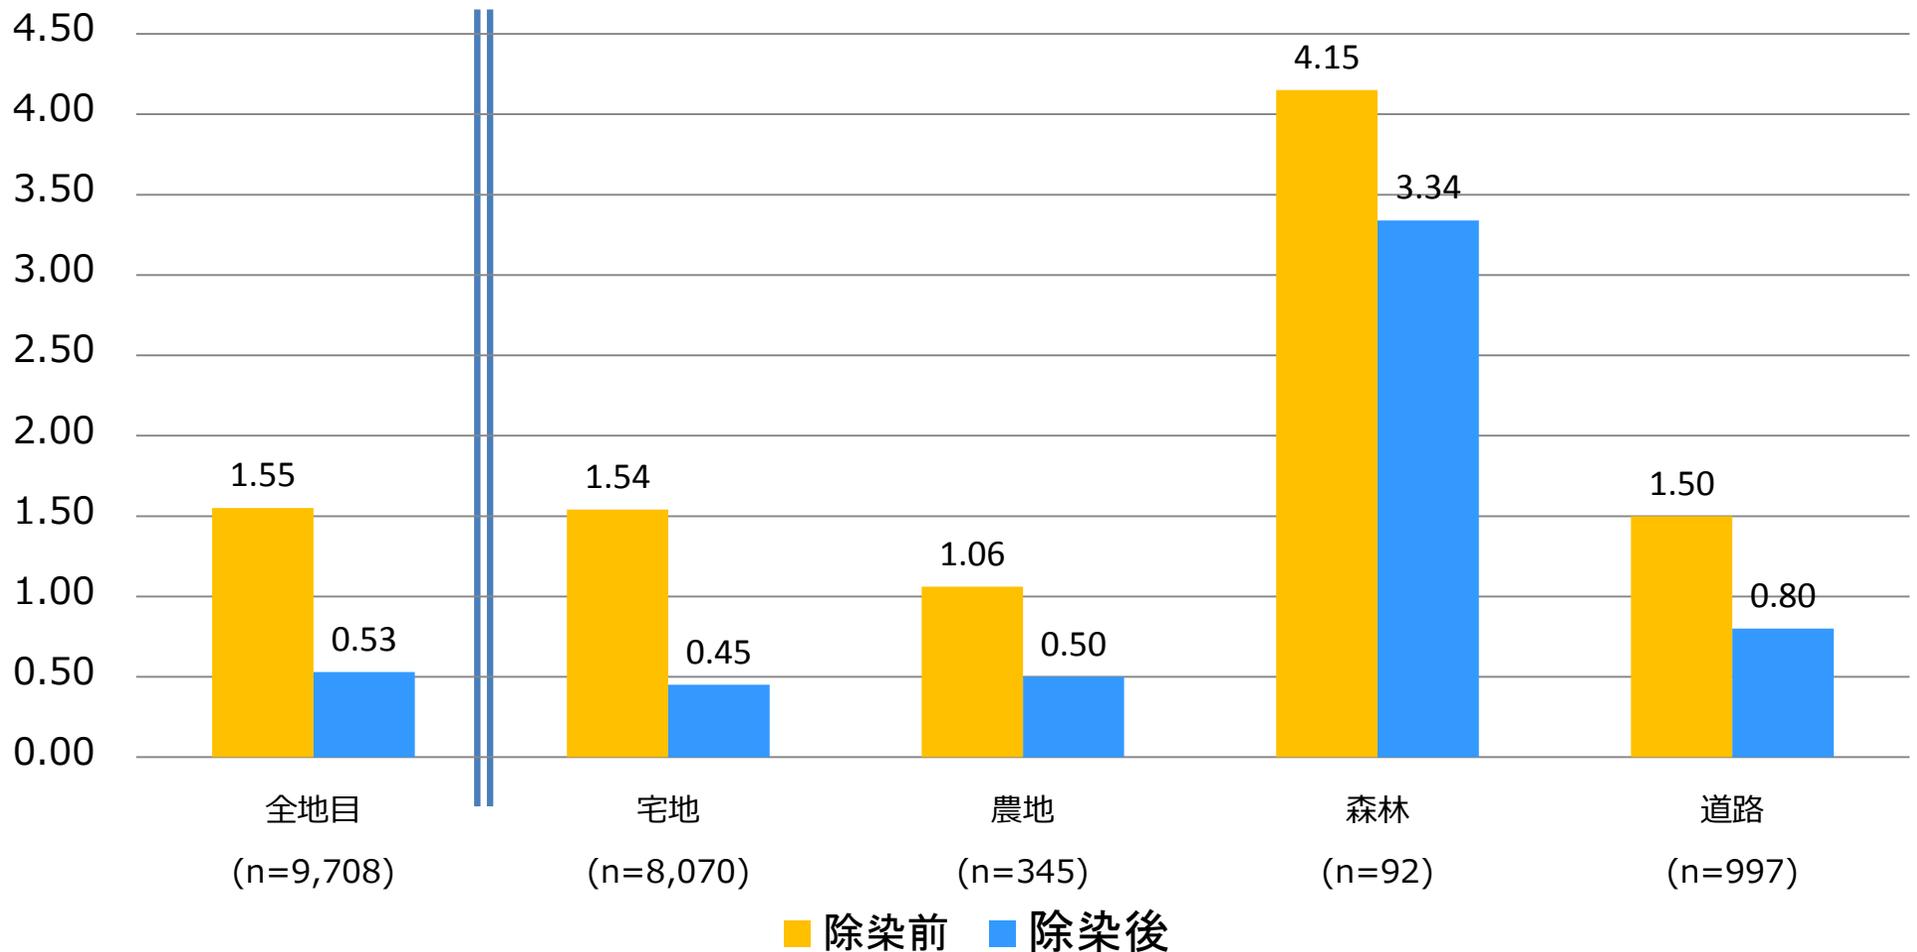
(μ Sv/h) 【1 cm空間線量率】

除染による線量低減状況（1 cm）

除染後のモニタリング結果によると、全地目平均では1 m空間線量率が**1.55 μ Sv/h**から**0.53 μ Sv/h**に低減（低減率66%）しました。

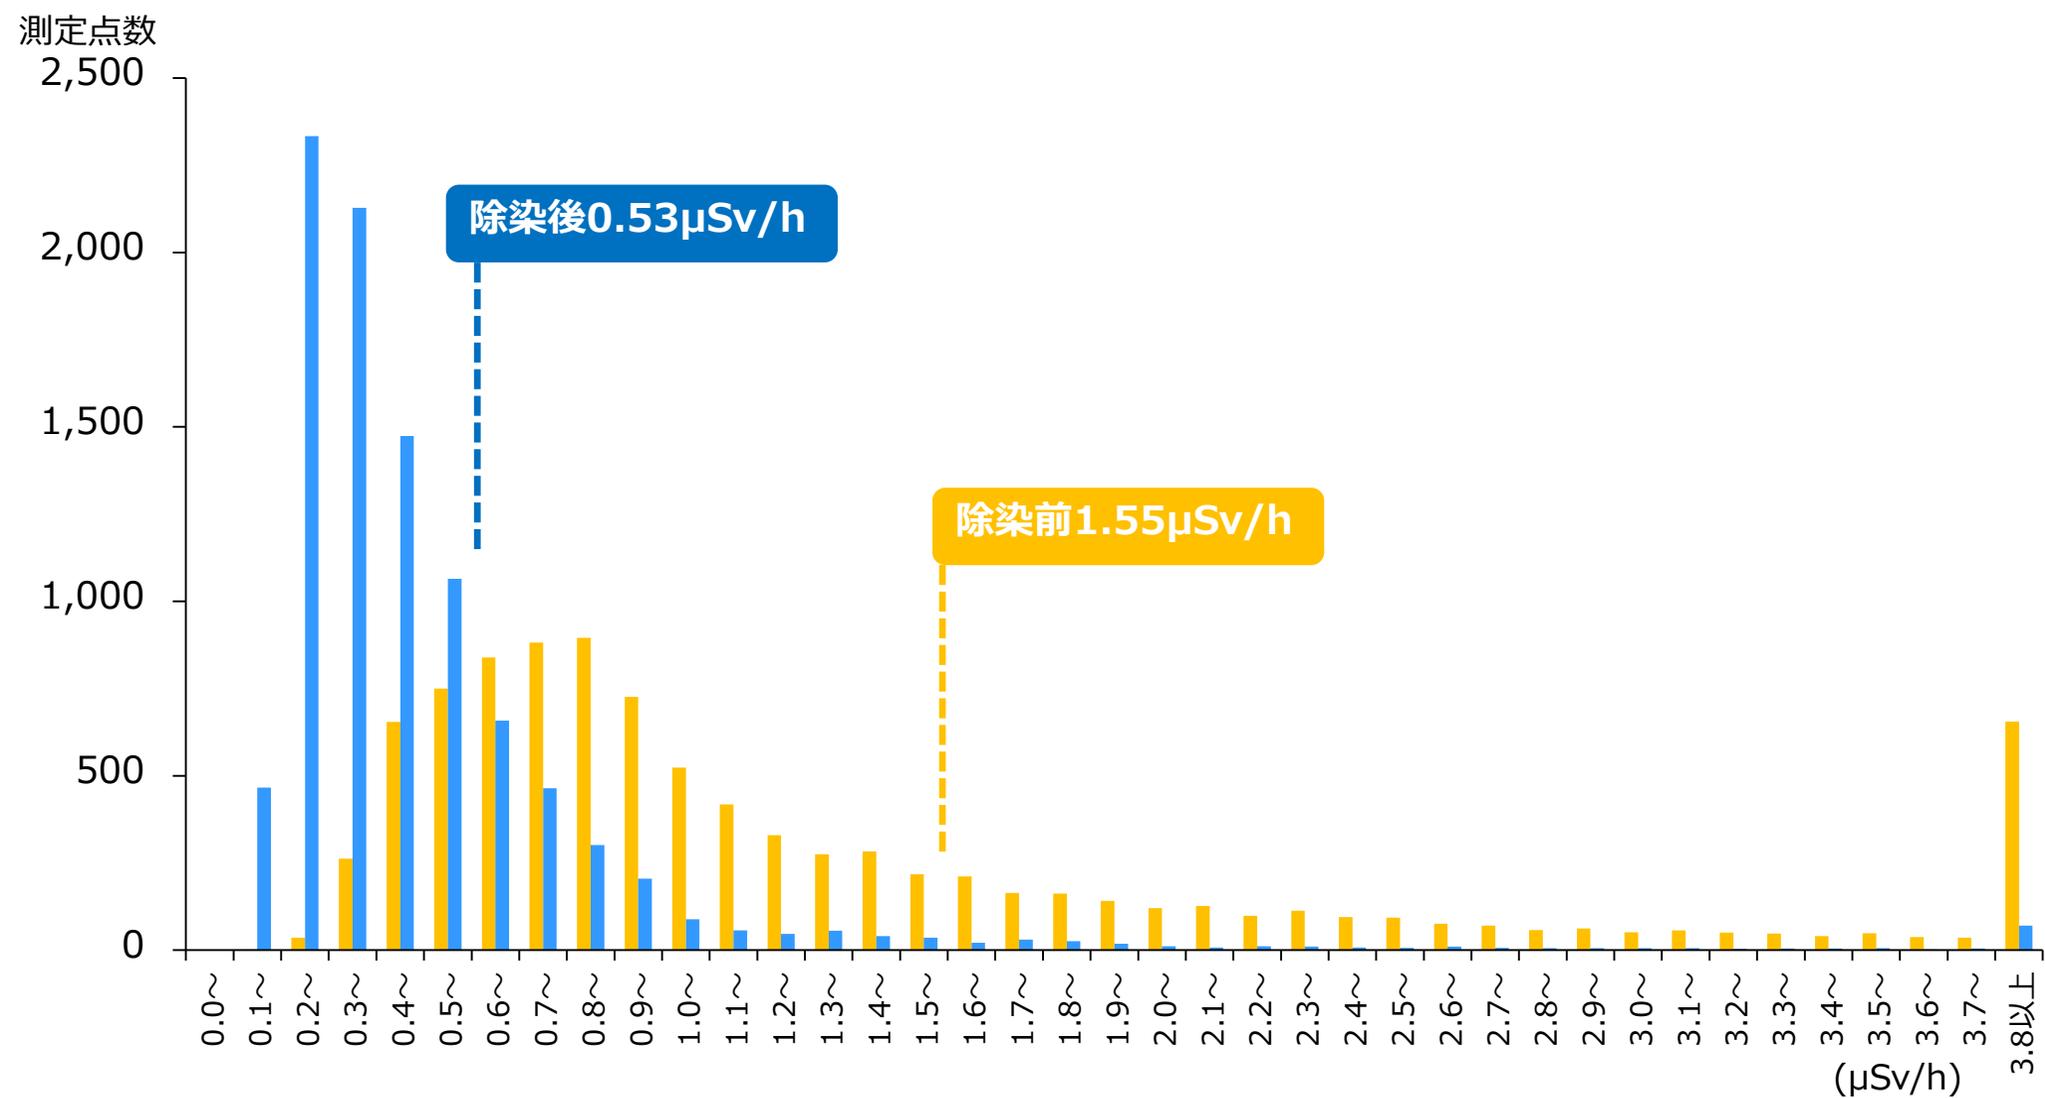
【1 cm空間線量率・全地目】

除染による線量低減状況（1 cm）

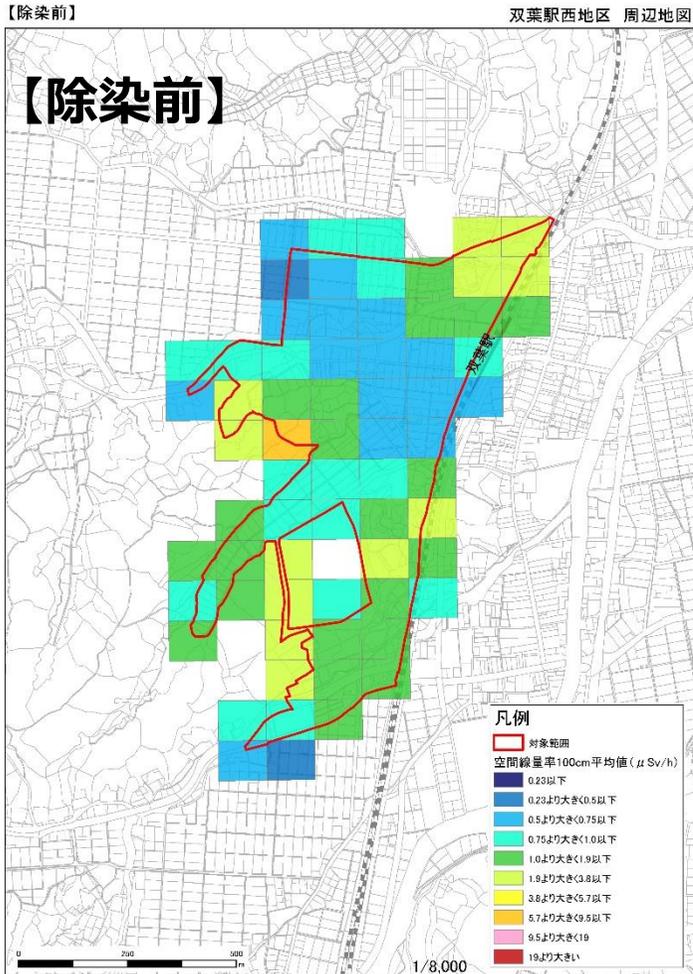
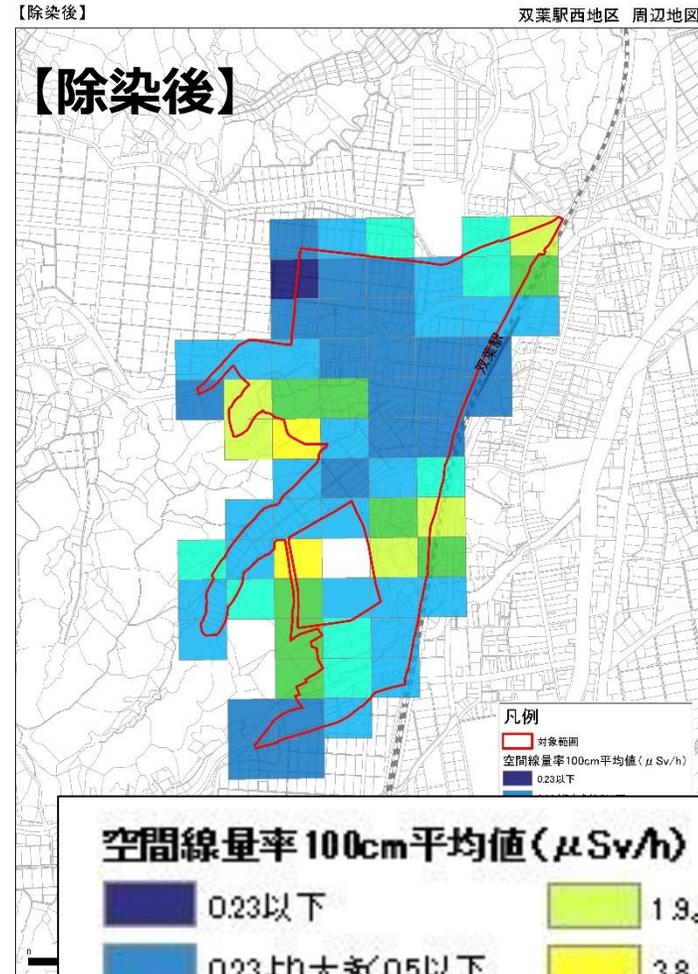
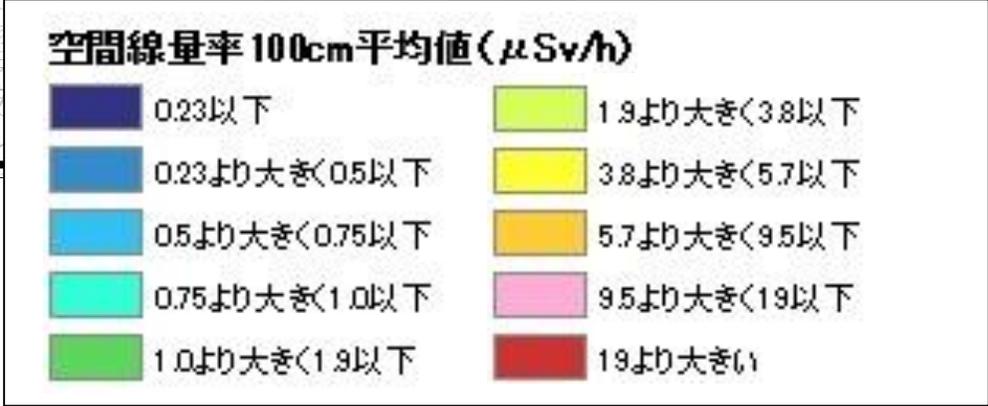
1m空間線量 メッシュマップ

<測定時期>
 除染前: 2015年2月~2018年12月
 除染後: 2015年4月~2018年12月

双葉駅前から避難指示解除準備区域に至る
道路周辺

除染実施済箇所における「除染後線量」

※道路や厚生病院等、先行的に除染を実施した箇所については、測定時期が古く、また未除染の周辺からの影響を受けた線量である点に注意

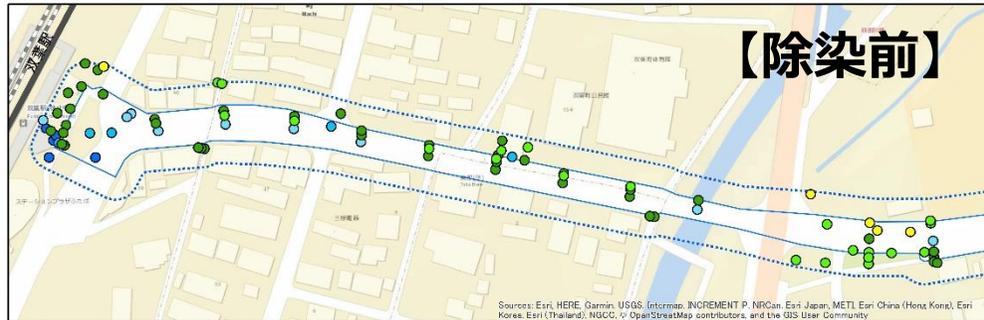
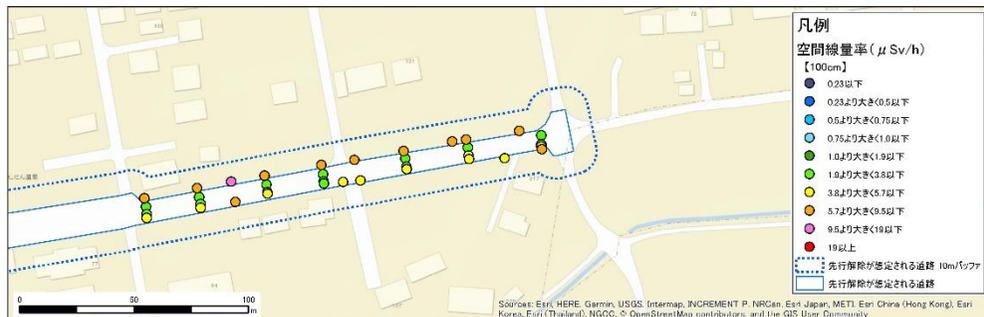
【空間線量率100cm 除染前】 双葉駅東 道路周辺地図

<測定時期>
除染前: 2015年2月~2018年10月
除染後: 2015年6月~2018年11月
