# 双葉町における 除染前後の線量等について

令和 4 年 2 月 2 4 日 環境省 福島地方環境事務所

# 双葉町内における除染等工事の実施状況

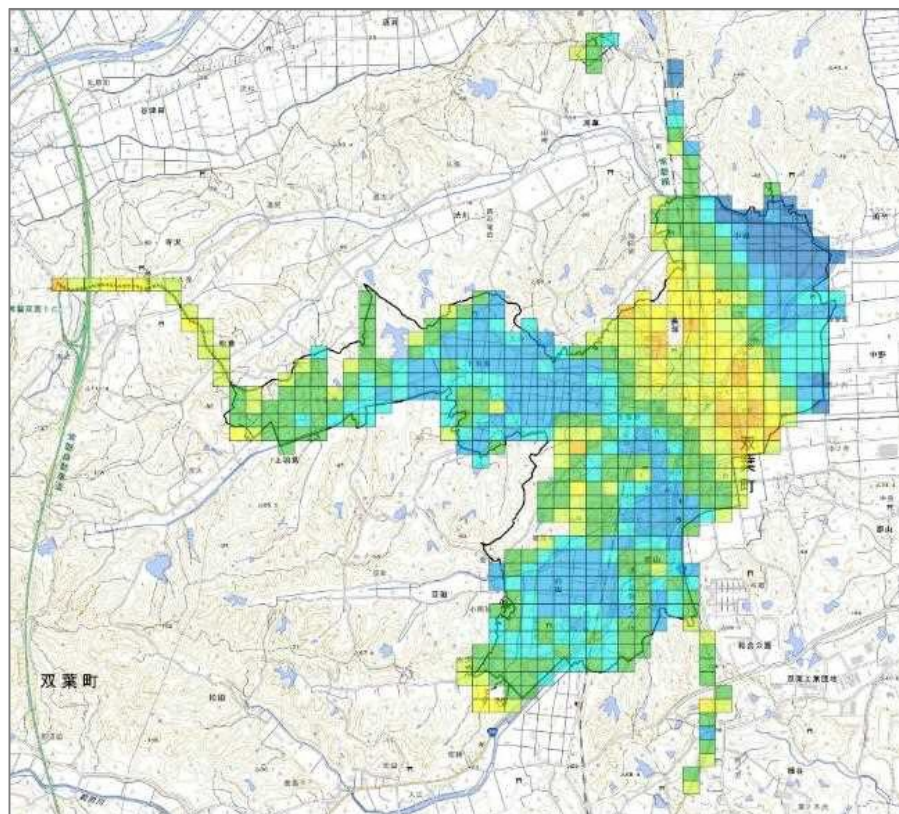
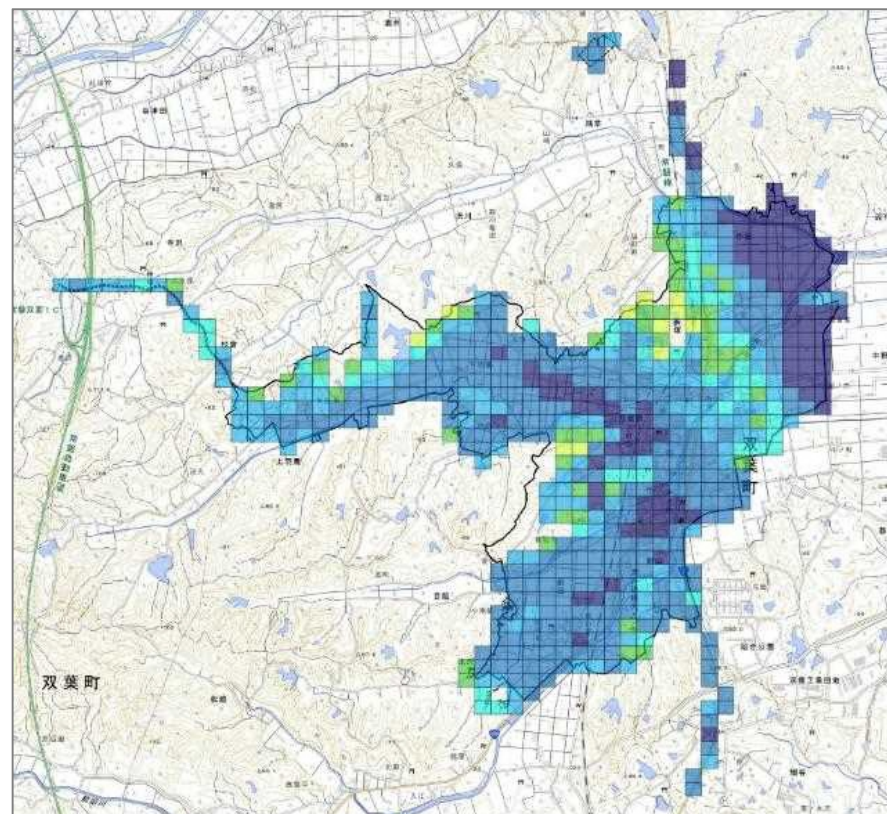
## 【空間線量率 地表から100cm 全体版】 (n=28,995)

【除染前】

【最新】

※測定時期 除染前：2013年10月10日～2022年1月8日、最新：2021年6月1日～2022年2月15日

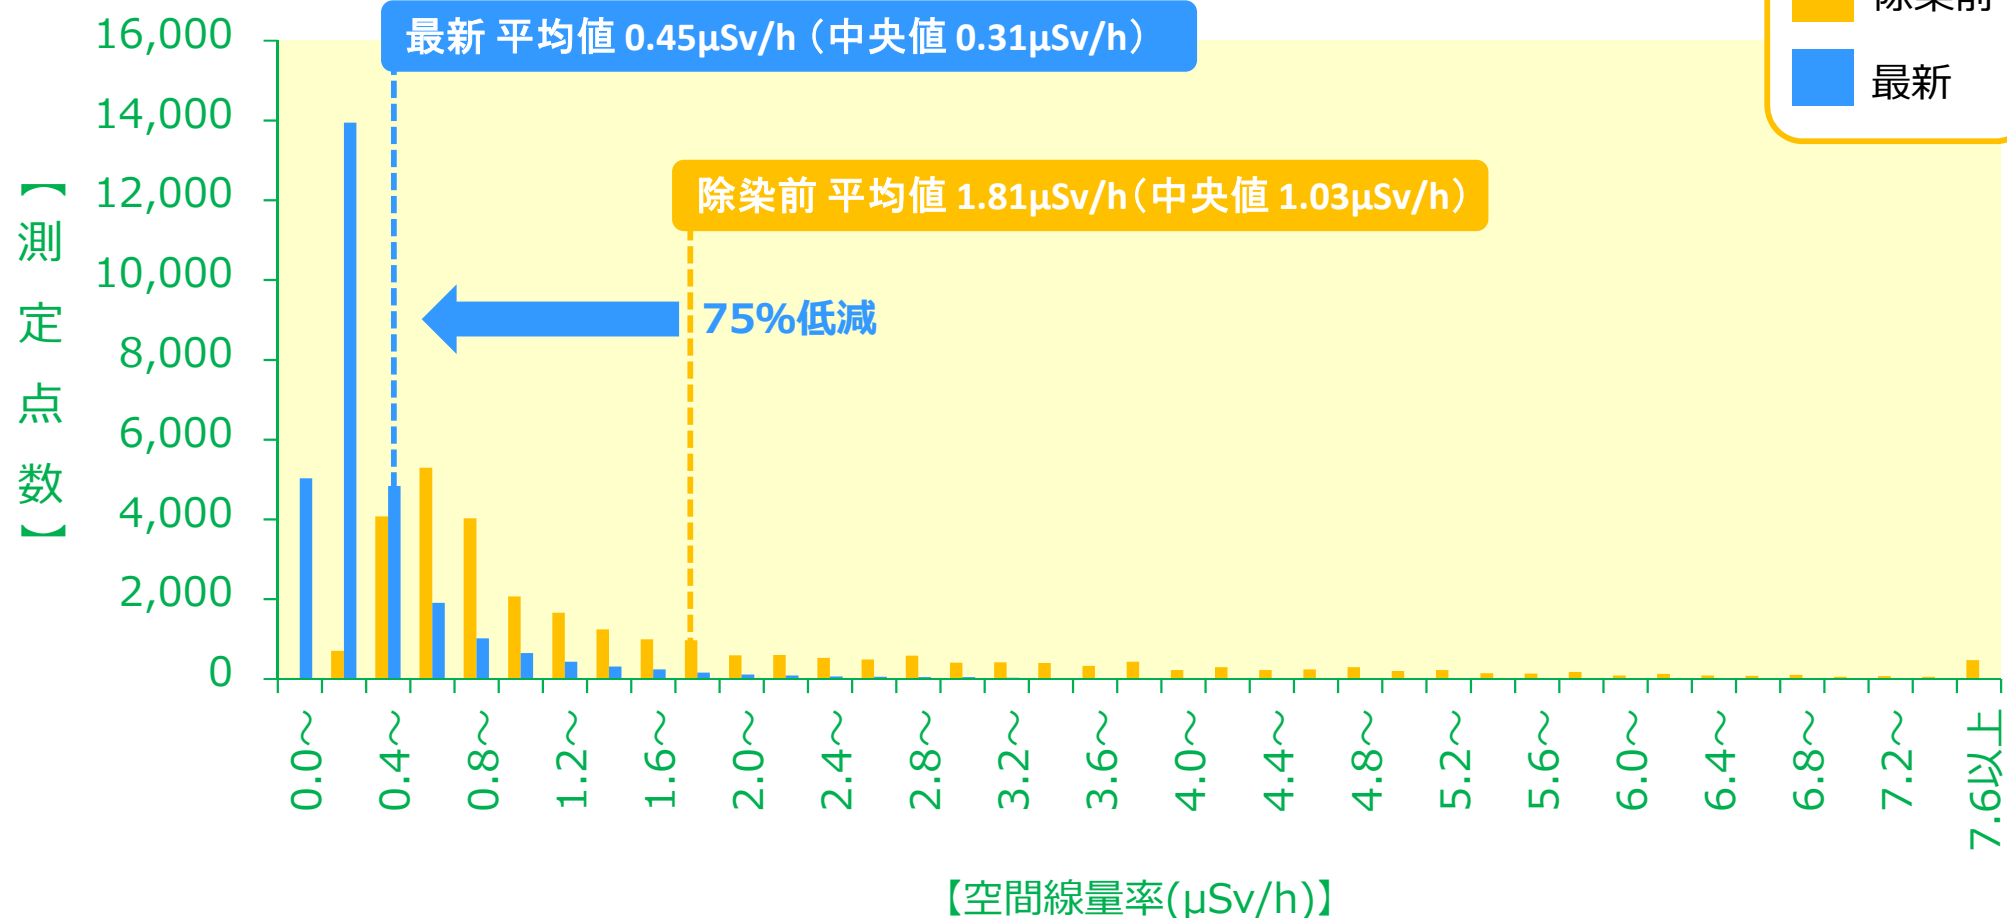
## 【空間線量率 地表から100cm 全体】 (n=28,995)

※測定時期 除染前：2013年10月10日～2022年1月8日、最新：2021年6月1日～2022年2月15日  
 ※各時点を比較するため、除染前・最新の測定値が全て揃ったデータのみを使っています。  
 ※隣地に未除染の土地があり、高い数値を表示する場合があります。  
 ※空間線量率には、大地（含大気）の自然放射性核種からの放射線影響が含まれます。

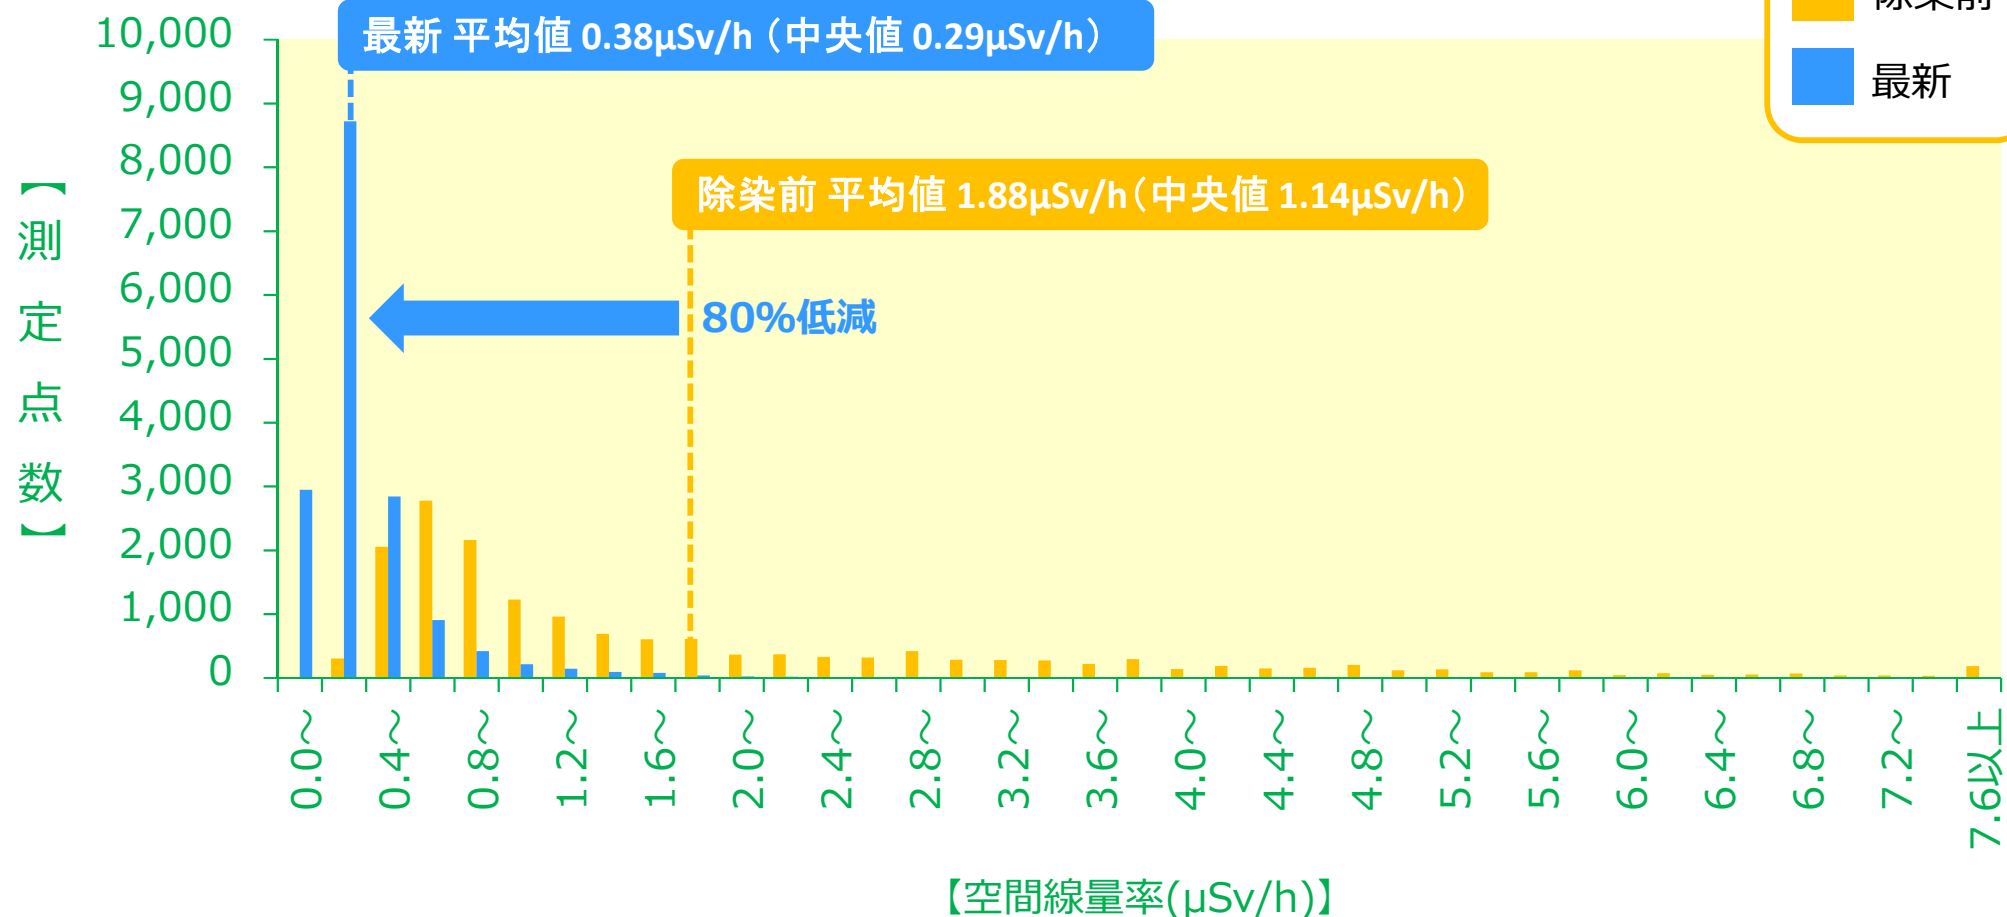
## 【空間線量率 地表から100cm 宅地】 (n=16,474)

※測定時期 除染前：2015年3月20日～2022年1月8日、最新：2021年6月3日～2022年1月26日  
 ※各時点を比較するため、除染前・最新の測定値が全て揃ったデータのみを使っています。  
 ※隣地に未除染の土地があり、高い数値を表示する場合があります。  
 ※空間線量率には、大地（含大気）の自然放射性核種からの放射線影響が含まれます。

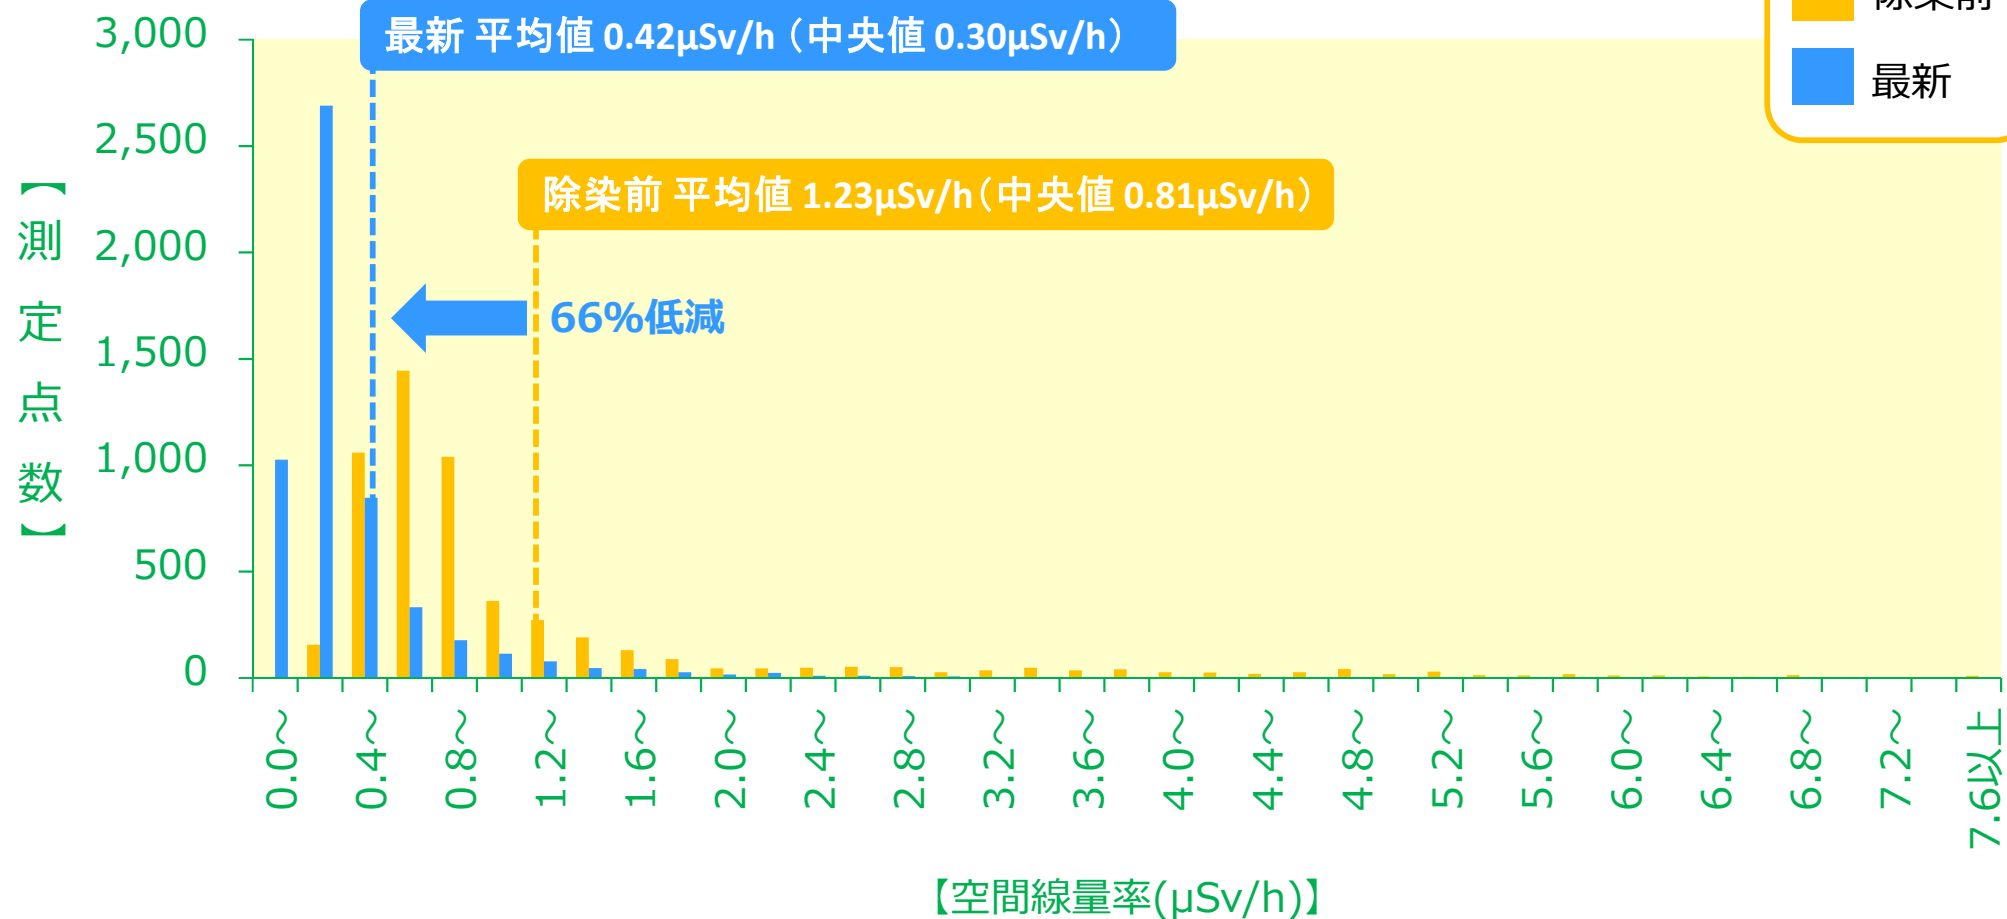
【空間線量率 地表から100cm 農地】 (n=5,451)

※測定時期 除染前：2015年9月15日～2021年5月15日、最新：2021年6月1日～2022年2月8日  
 ※各時点を比較するため、除染前・最新の測定値が全て揃ったデータのみを使っています。  
 ※隣地に未除染の土地があり、高い数値を表示する場合があります。  
 ※空間線量率には、大地（含大気）の自然放射性核種からの放射線影響が含まれます。

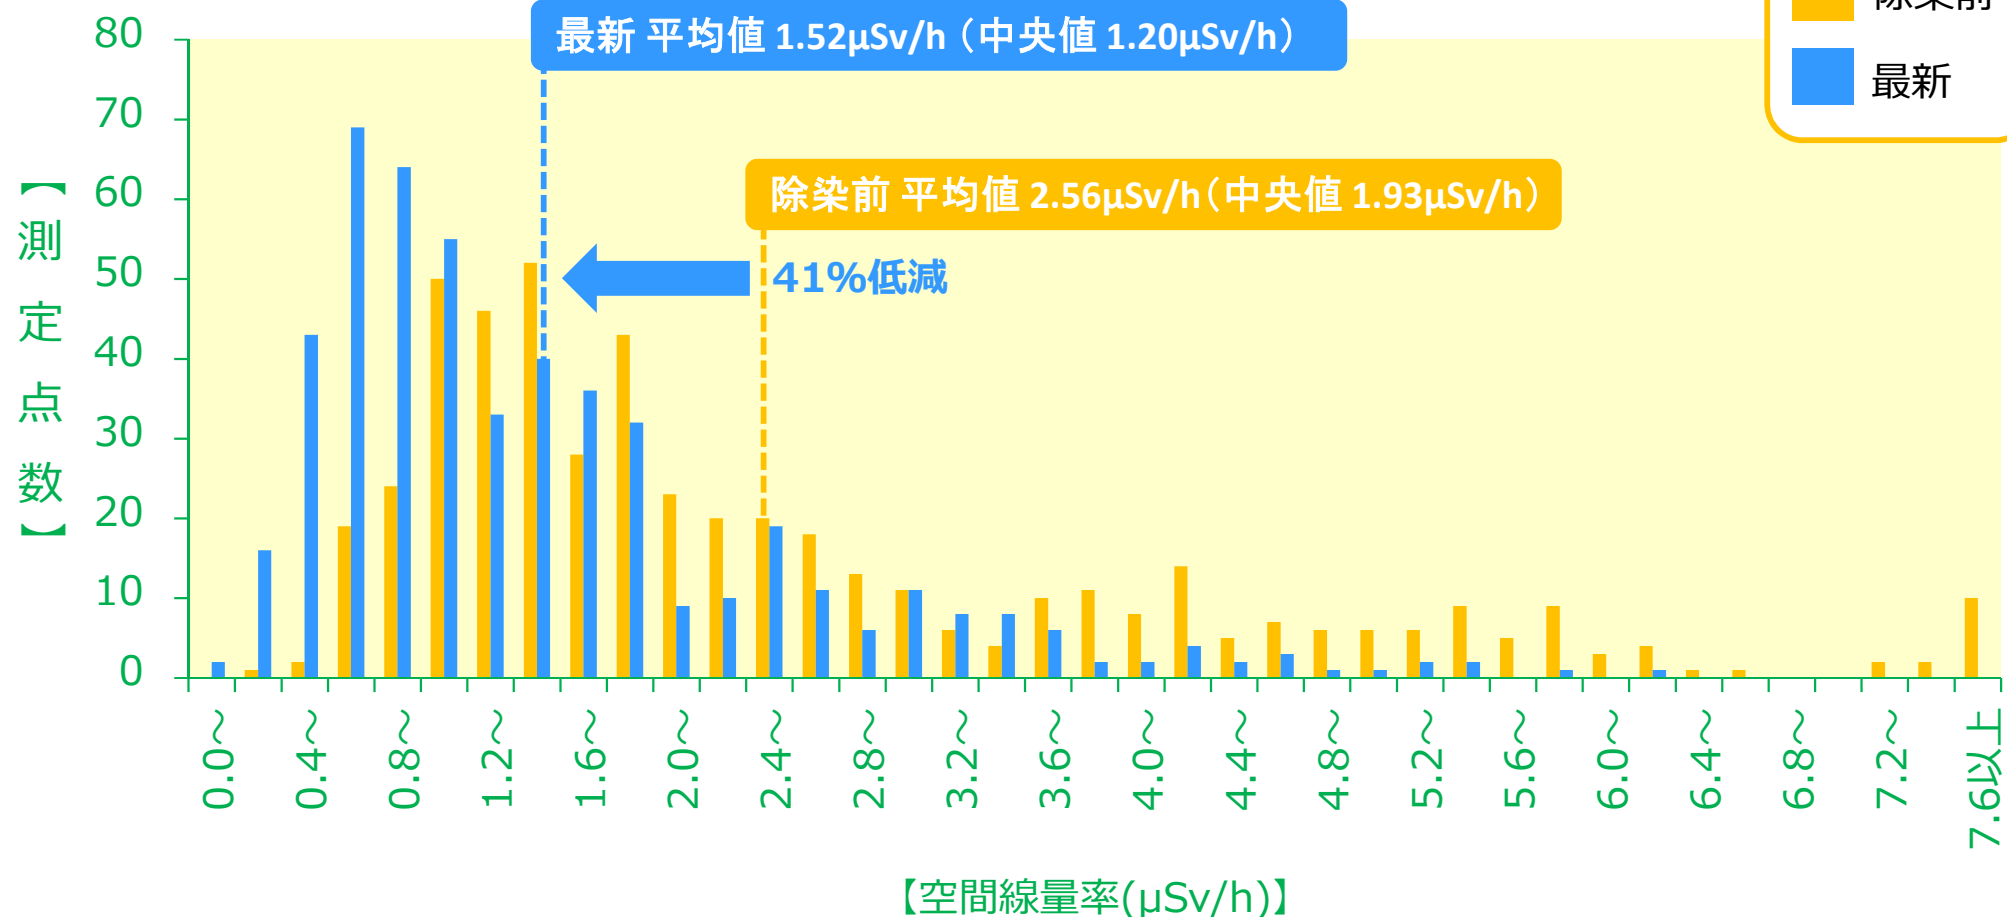
## 【空間線量率 地表から100cm 森林】 (n=499)

※測定時期 除染前：2016年10月24日～2021年5月26日、最新：2021年6月17日～2022年2月3日  
 ※各時点を比較するため、除染前・最新の測定値が全て揃ったデータのみを使っています。  
 ※隣地に未除染の土地があり、高い数値を表示する場合があります。  
 ※空間線量率には、大地（含大気）の自然放射性核種からの放射線影響が含まれます。

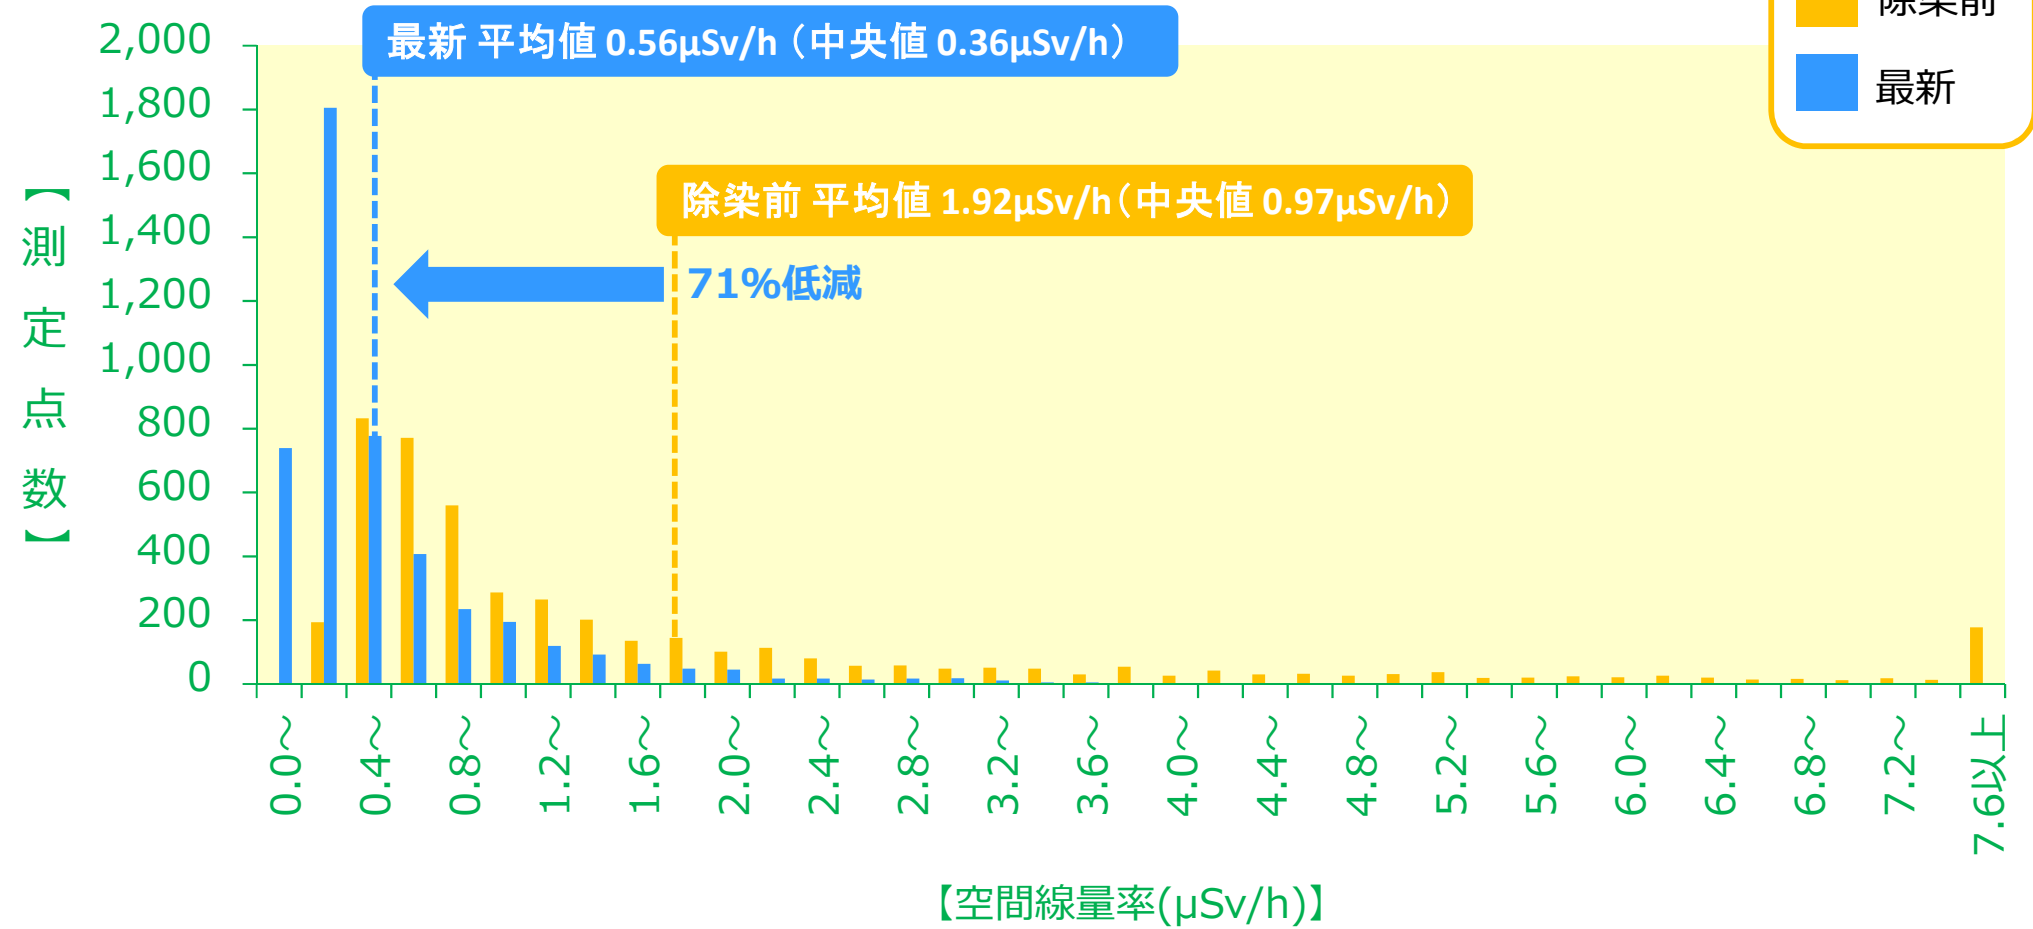
【空間線量率 地表から100cm 道路】 (n=4,627)

※測定時期 除染前：2013年10月17日～2021年10月8日、最新：2021年6月8日～2022年2月15日  
※各時点を比較するため、除染前・最新の測定値が全て揃ったデータのみを使っています。  
※隣地に未除染の土地があり、高い数値を表示する場合があります。  
※空間線量率には、大地（含大気）の自然放射性核種からの放射線影響が含まれます。

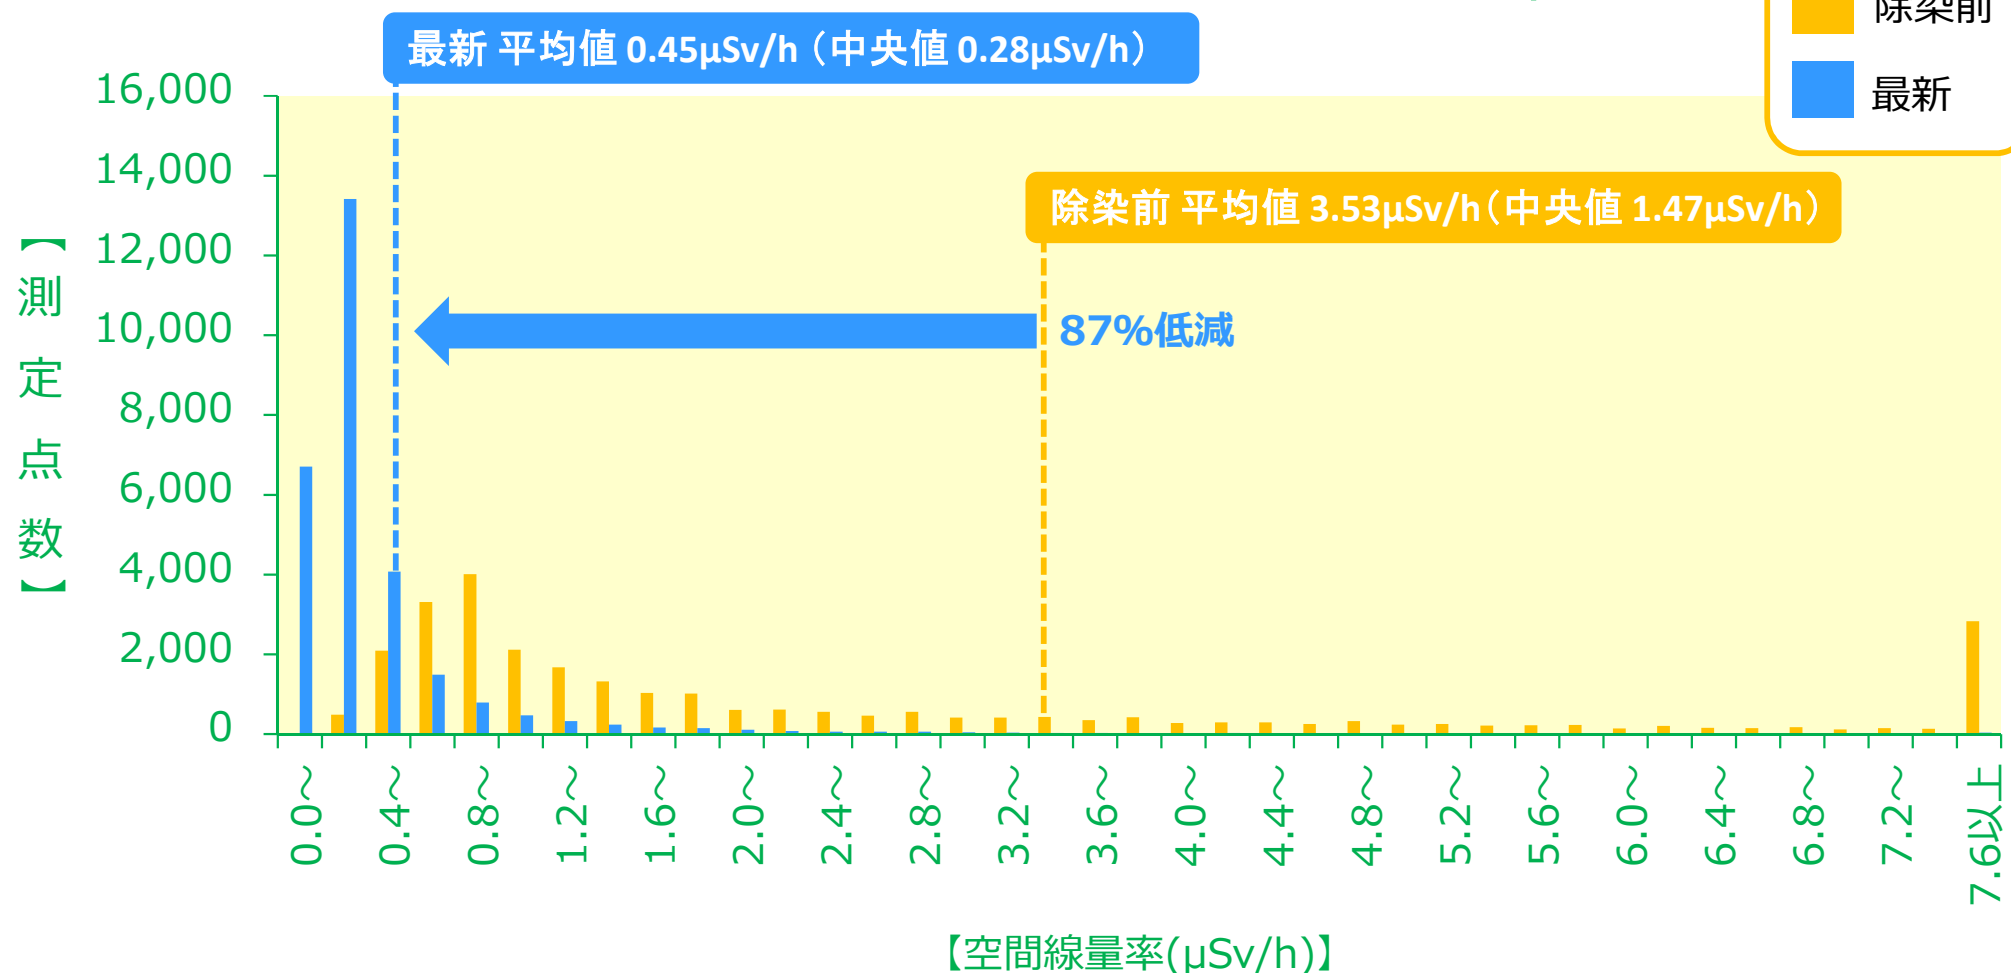
【空間線量率 地表から1cm（コリメータ無し） 全体】（n=28,490）

※測定時期 除染前：2014年4月21日～2022年1月8日、最新：2021年6月1日～2022年2月15日  
 ※各時点を比較するため、除染前・最新の測定値が全て揃ったデータのみを使っています。  
 ※隣地に未除染の土地があり、高い数値を表示する場合があります。  
 ※空間線量率には、大地（含大気）の自然放射性核種からの放射線影響が含まれます。

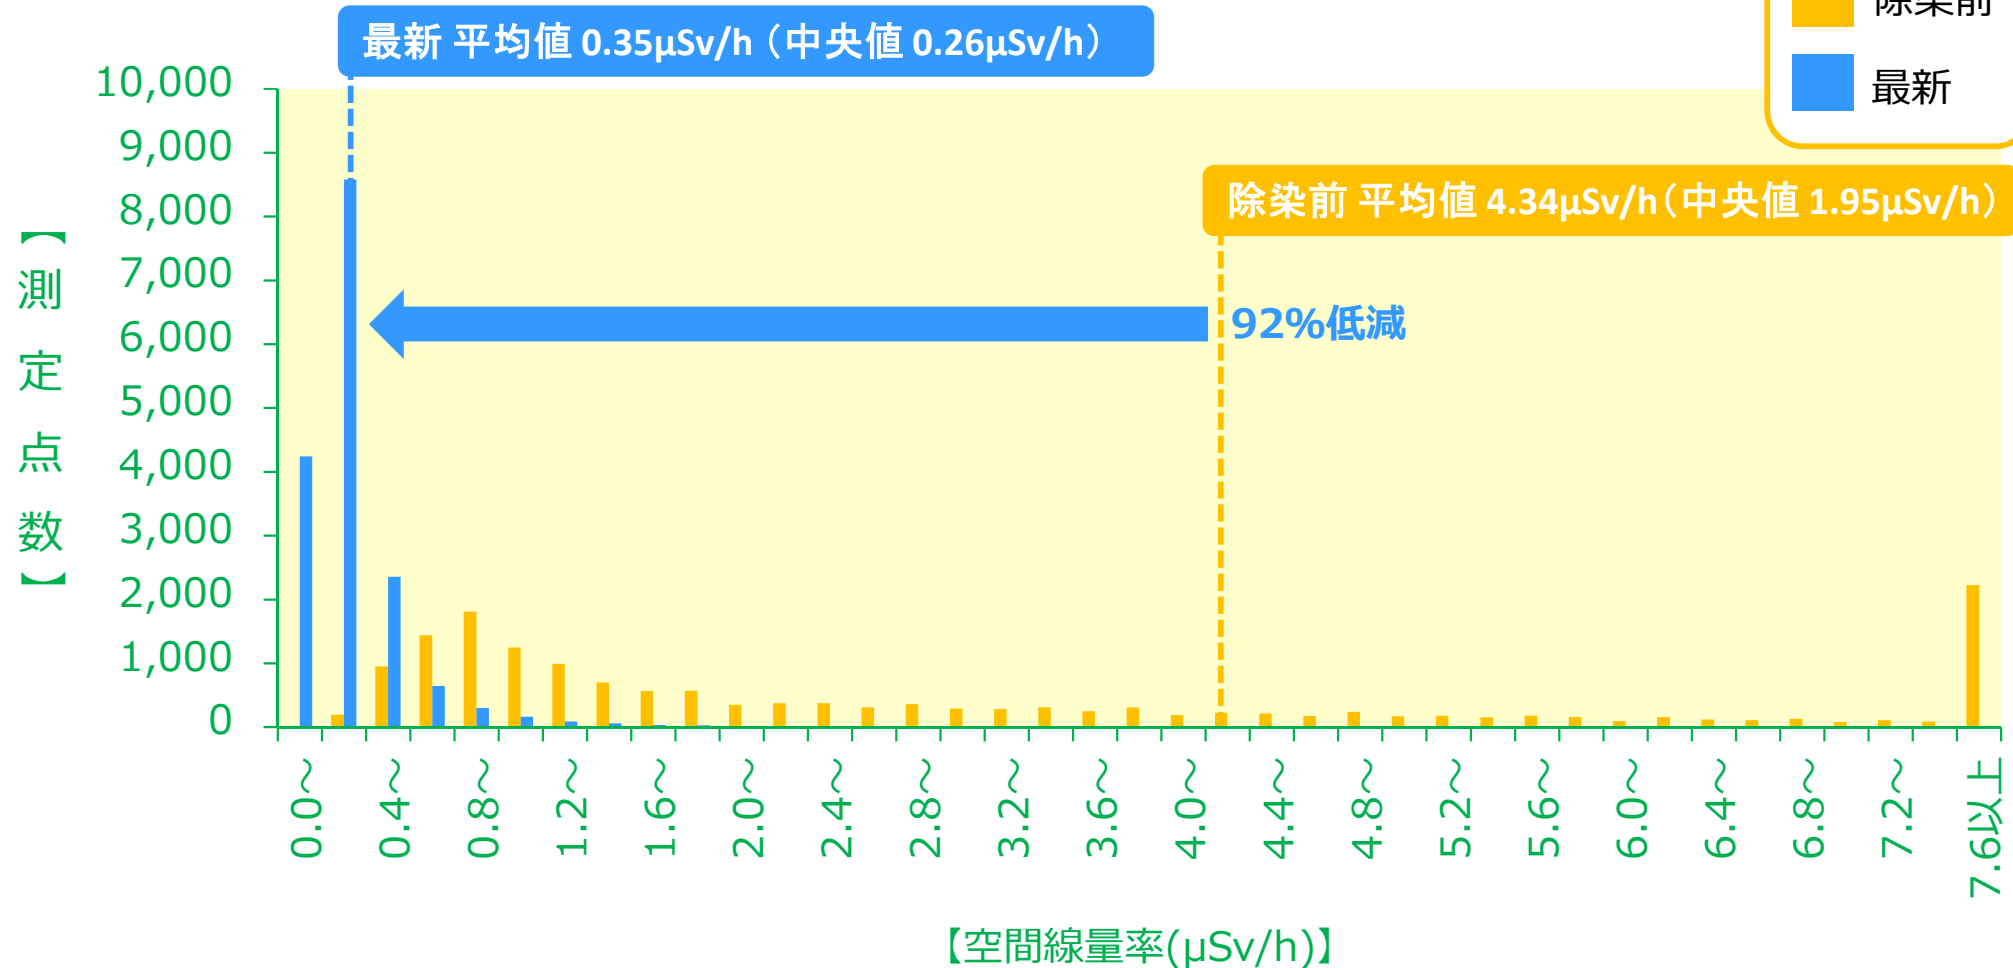
【空間線量率 地表から1cm（コリメータ無し） 宅地】（n=16,602）

※測定時期 除染前：2015年3月20日～2022年1月8日、最新：2021年6月2日～2022年1月26日  
 ※各時点を比較するため、除染前・最新の測定値が全て揃ったデータのみを使っています。  
 ※隣地に未除染の土地があり、高い数値を表示する場合があります。  
 ※空間線量率には、大地（含大気）の自然放射性核種からの放射線影響が含まれます。

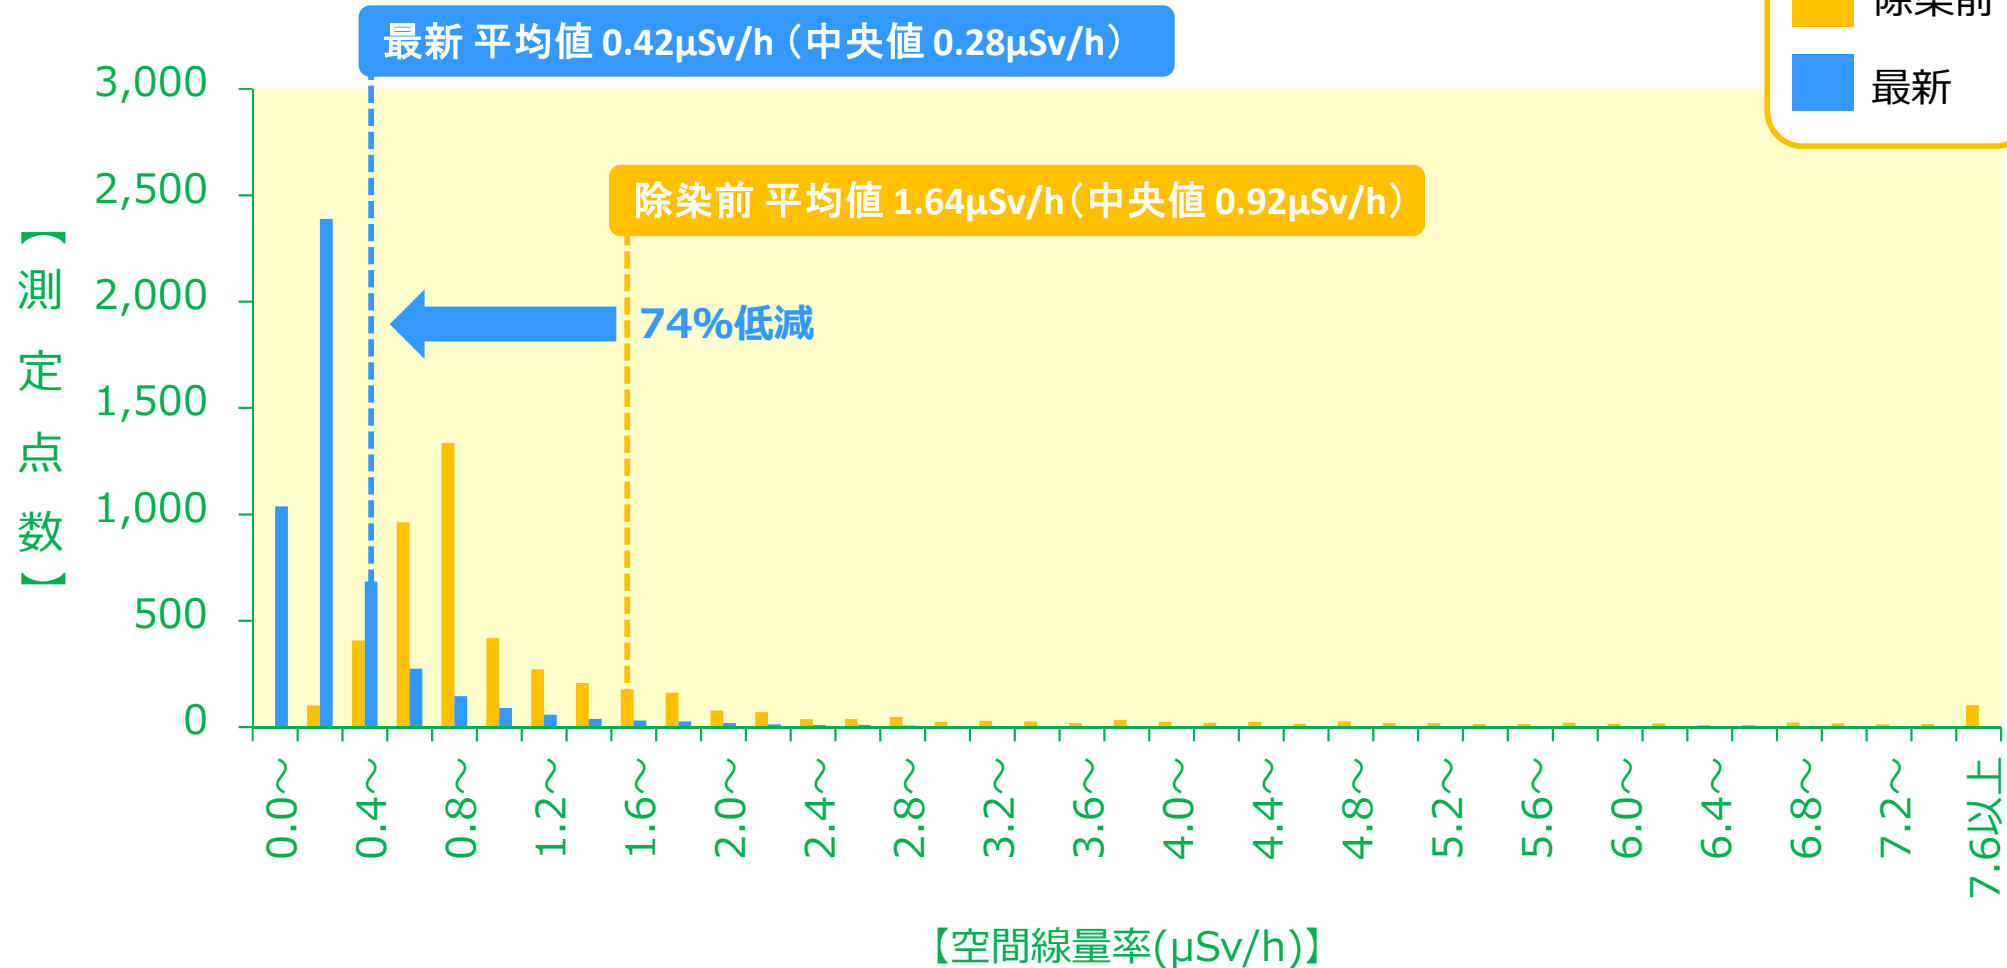
【空間線量率 地表から1cm（コリメータ無し） 農地】（n=4,853）

※測定時期 除染前：2015年9月15日～2021年5月15日、最新：2021年6月1日～2022年2月8日  
 ※各時点を比較するため、除染前・最新の測定値が全て揃ったデータのみを使っています。  
 ※隣地に未除染の土地があり、高い数値を表示する場合があります。  
 ※空間線量率には、大地（含大気）の自然放射性核種からの放射線影響が含まれます。

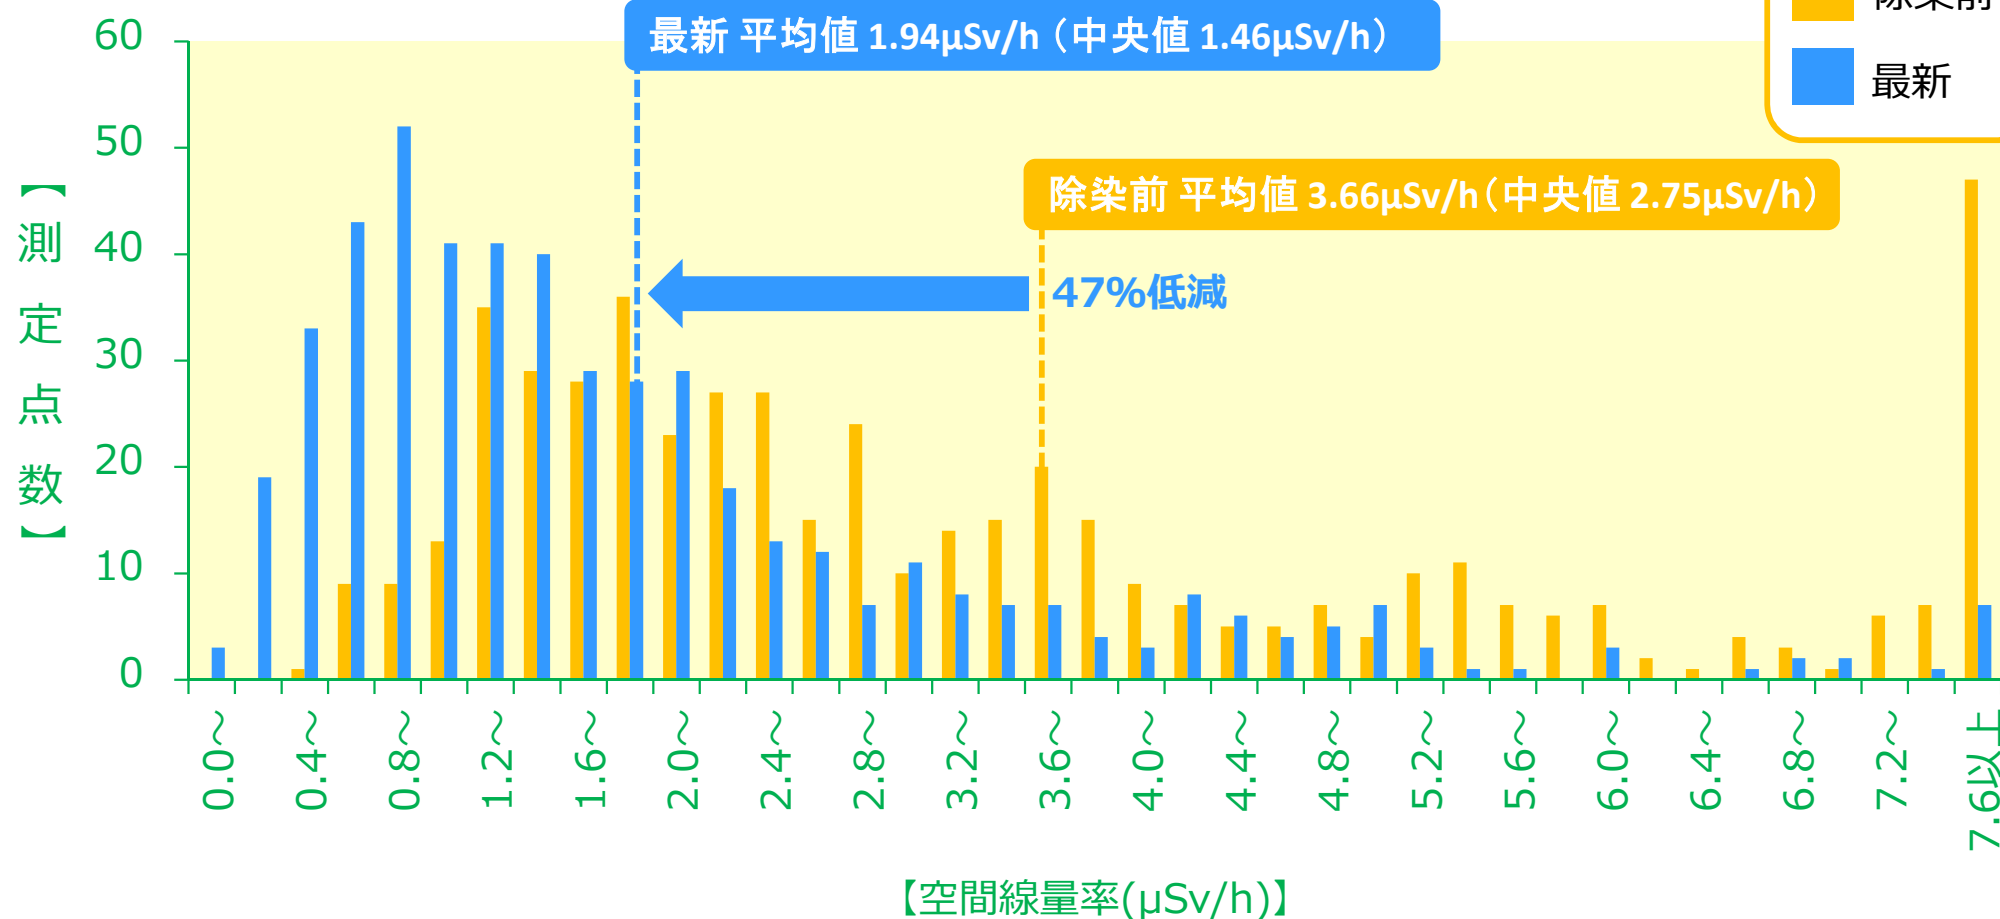
【空間線量率 地表から1cm（コリメータ無し） 森林】（n=499）

※測定時期 除染前：2016年10月24日～2021年5月26日、最新：2021年6月17日～2022年2月3日  
 ※各時点を比較するため、除染前・最新の測定値が全て揃ったデータのみを使っています。  
 ※隣地に未除染の土地があり、高い数値を表示する場合があります。  
 ※空間線量率には、大地（含大気）の自然放射性核種からの放射線影響が含まれます。

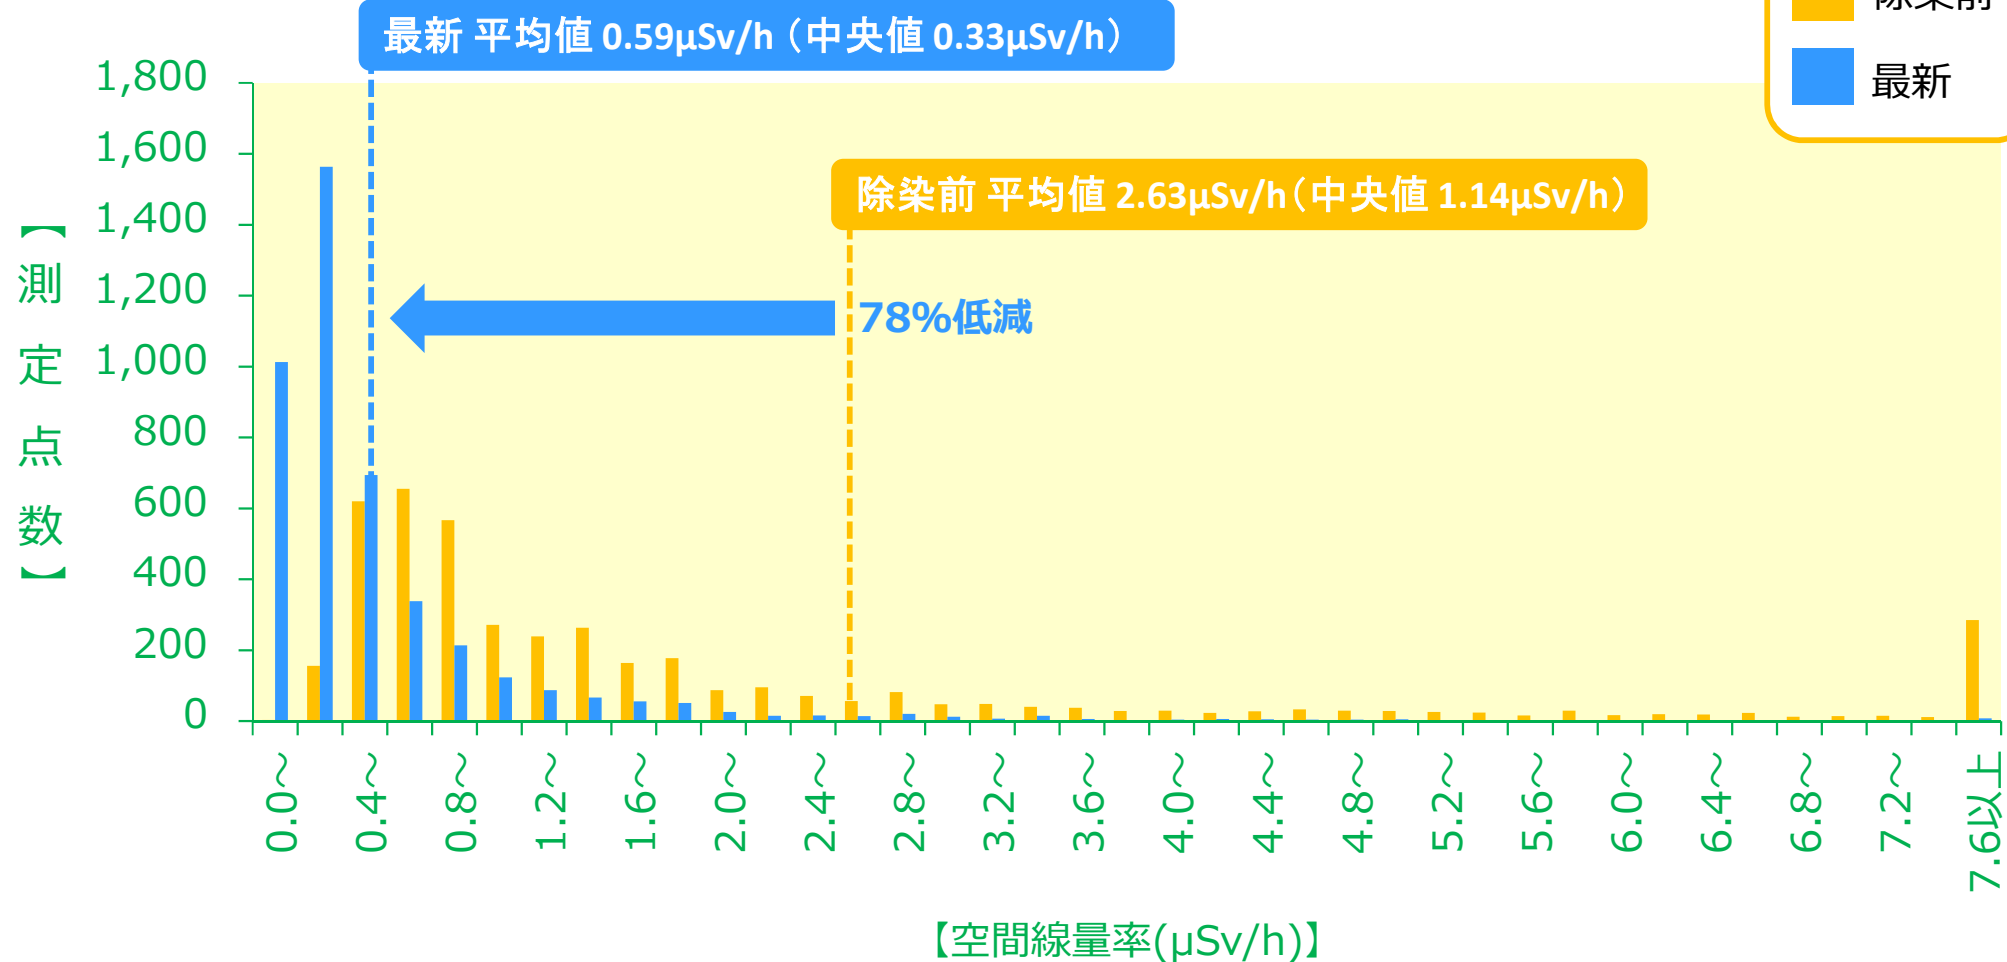
【空間線量率 地表から1cm（コリメータ無し） 道路】（n=4,383）

※測定時期 除染前：2014年8月30日～2021年10月8日、最新：2021年6月8日～2022年2月15日  
 ※各時点を比較するため、除染前・最新の測定値が全て揃ったデータのみを使っています。  
 ※隣地に未除染の土地があり、高い数値を表示する場合があります。  
 ※空間線量率には、大地（含大気）の自然放射性核種からの放射線影響が含まれます。

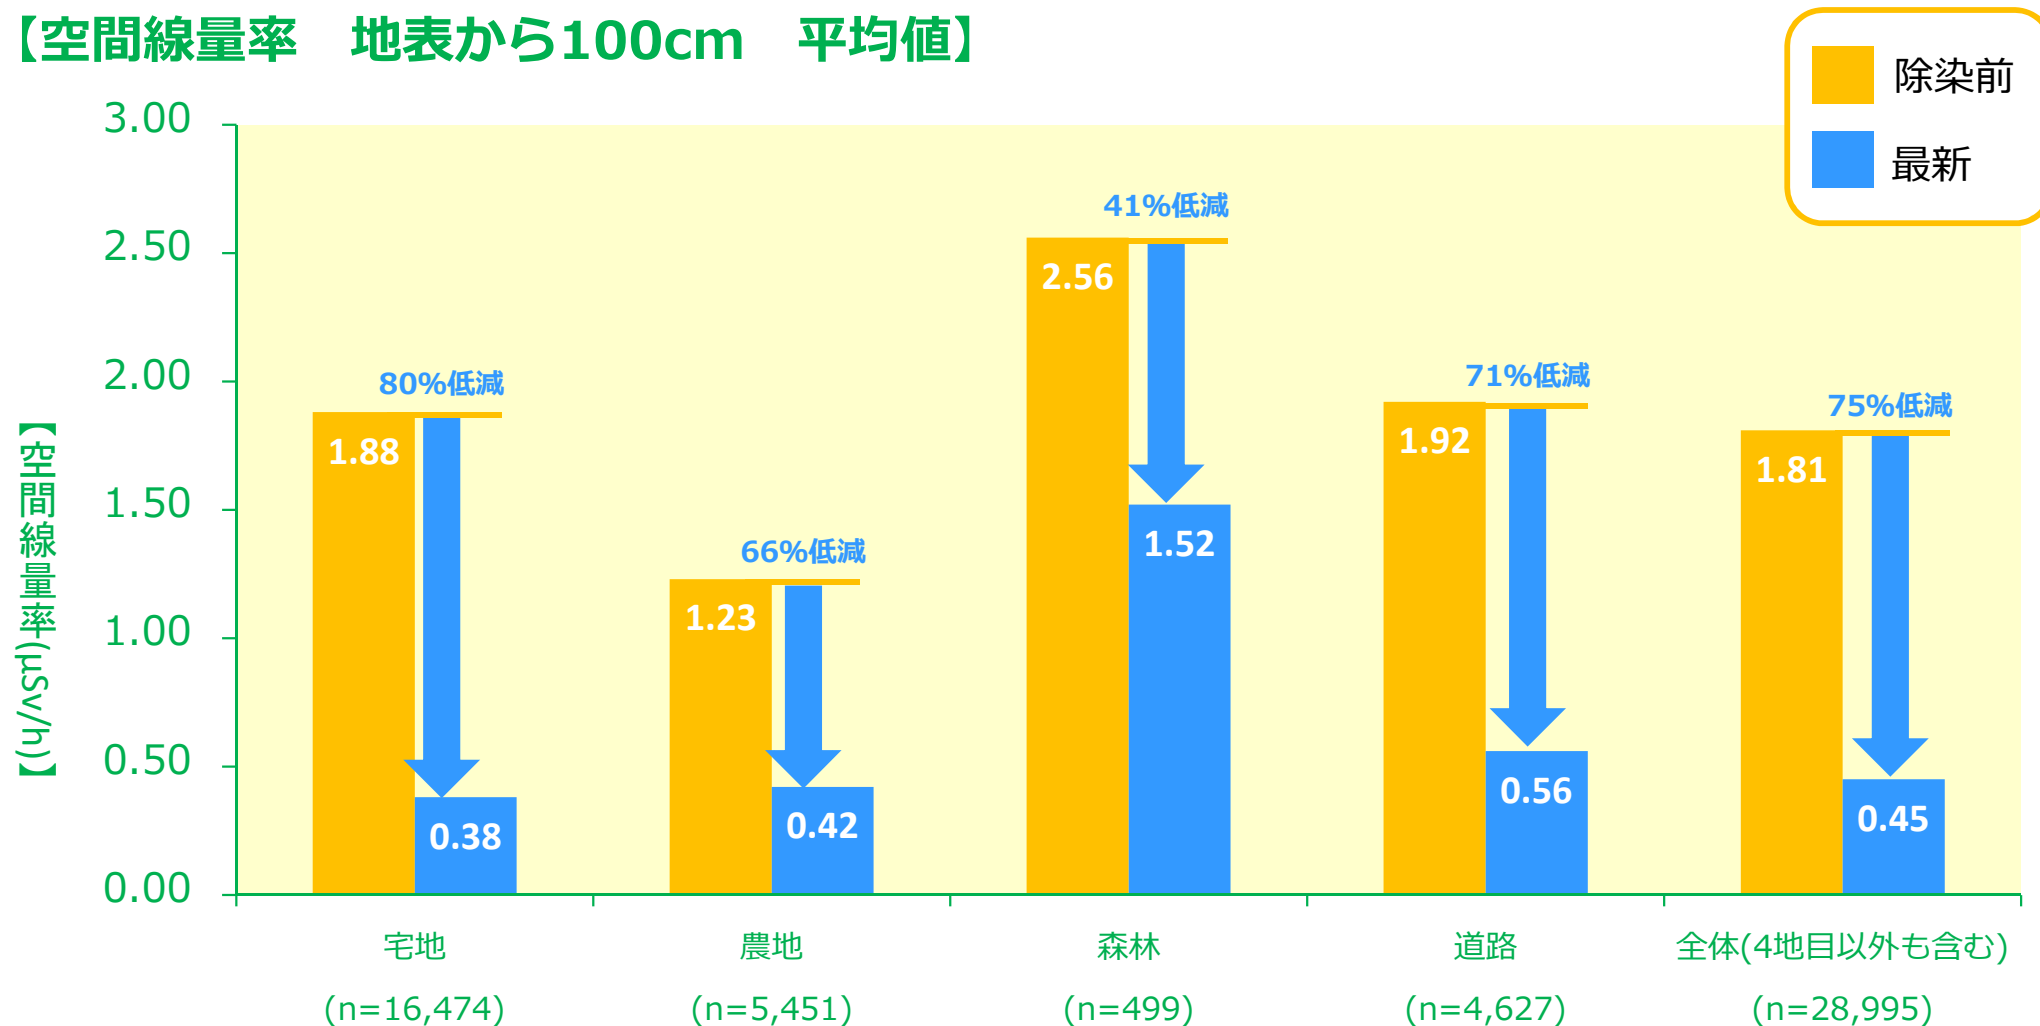
## 【空間線量率 地表から100cm 平均値】

※測定時期 除染前：2013年10月10日～2022年1月8日、最新：2021年6月1日～2022年2月15日  
 ※各時点を比較するため、除染前・最新の測定値が全て揃ったデータのみを使っています。  
 ※隣地に未除染の土地があり、高い数値を表示する場合があります。  
 ※空間線量率には、大地（含大気）の自然放射性核種からの放射線影響が含まれます。
