# 双葉町における 除染前後の線量等について

令和 4 年 2 月 2 4 日 環境省 福島地方環境事務所

# 双葉町内における除染等工事の実施状況

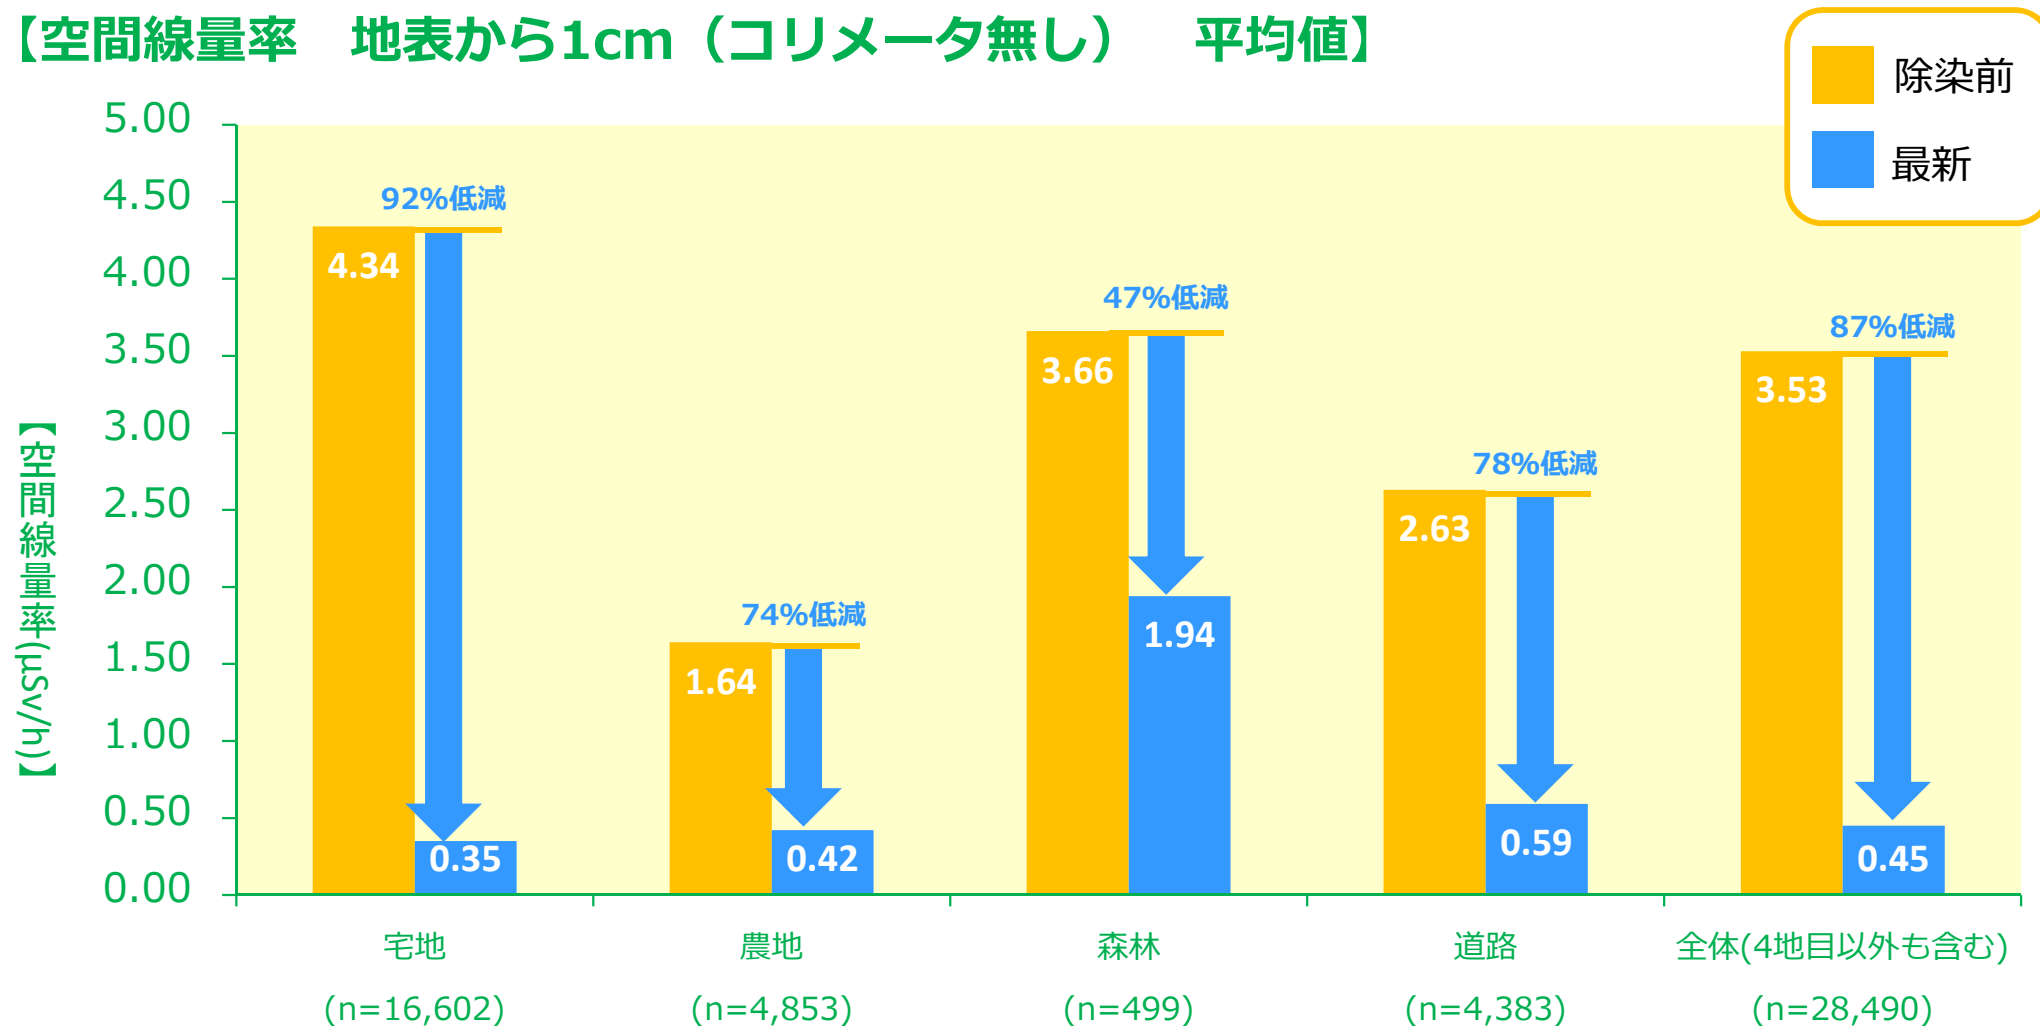
## 【空間線量率 地表から1cm（コリメータ無し） 平均値】

※測定時期 除染前：2014年4月21日～2022年1月8日、最新：2021年6月1日～2022年2月15日  
 ※各時点を比較するため、除染前・最新の測定値が全て揃ったデータのみを使っています。  
 ※隣地に未除染の土地があり、高い数値を表示する場合があります。  
 ※空間線量率には、大地（含大気）の自然放射性核種からの放射線影響が含まれます。

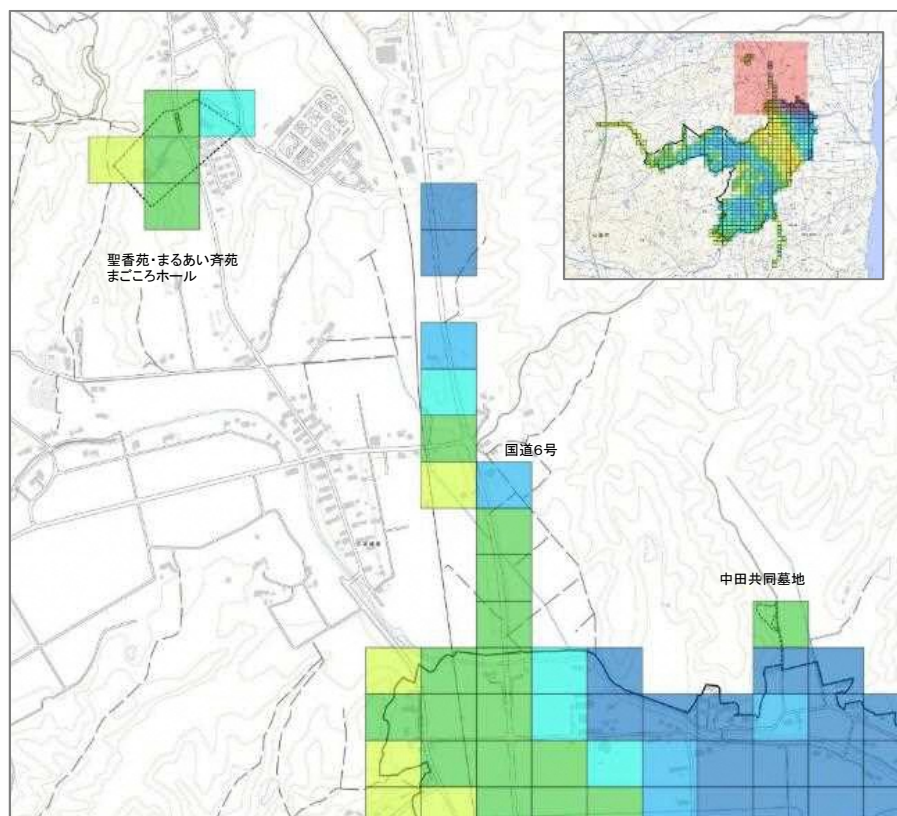
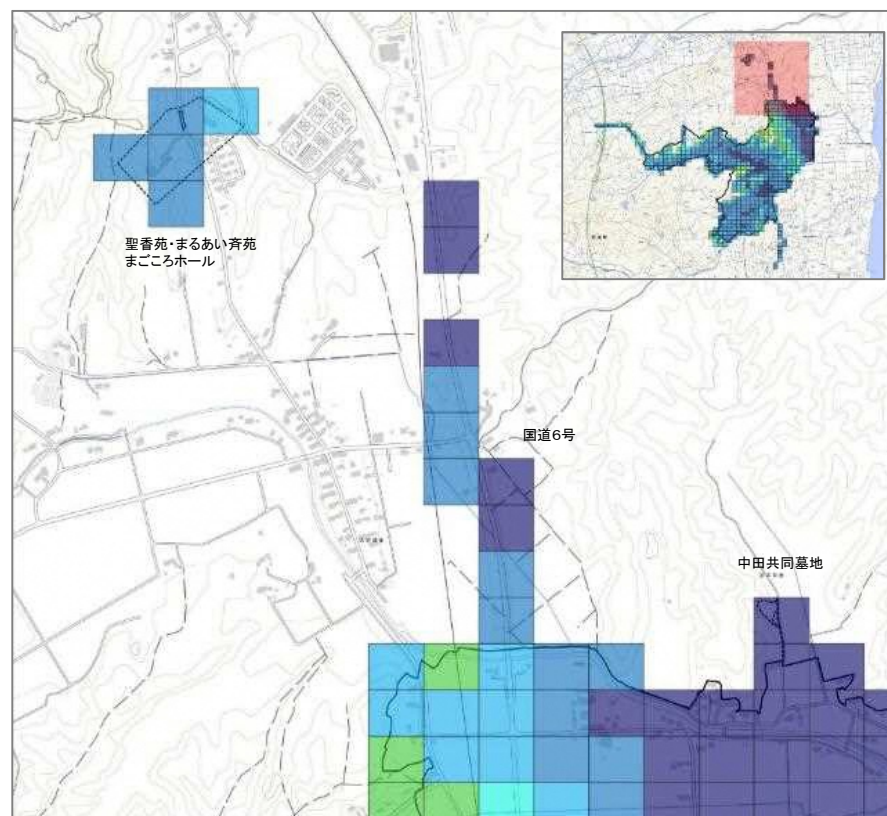
## 【空間線量率 地表から100cm 拡大版（聖香苑・まごころホール・中田共同墓地）】 （n=28,995）

【除染前】

【最新】

※測定時期 除染前：2013年10月10日～2022年1月8日、最新：2021年6月1日～2022年2月15日  
 ※各時点を比較するため、除染前・最新の測定値が全て揃ったデータのみを使っています。  
 ※隣地に未除染の土地があり、高い数値を表示する場合があります。  
 ※空間線量率には、大地（含大気）の自然放射性核種からの放射線影響が含まれます。

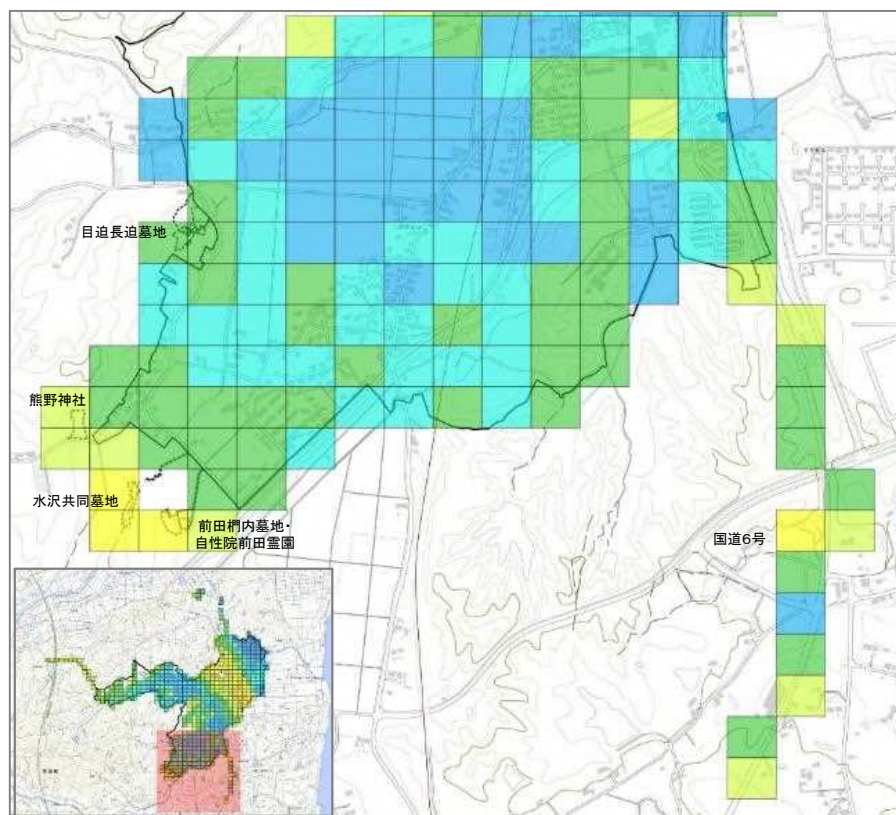
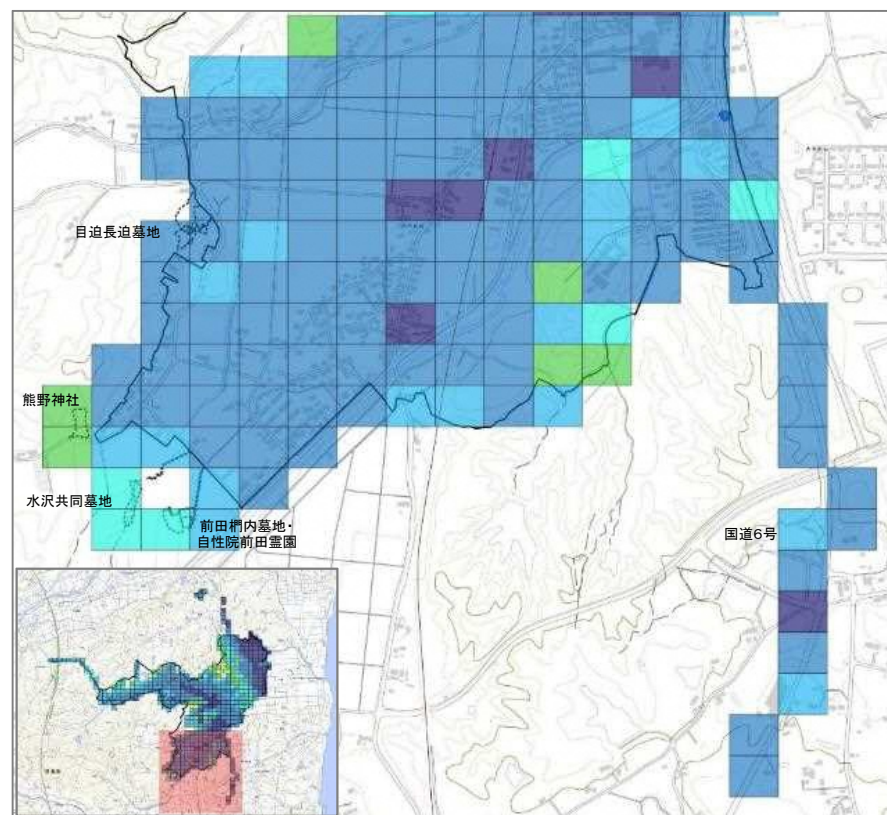
【空間線量率 地表から100cm 拡大版（目迫長迫墓地・熊野神社・水沢共同墓地・前田櫛内墓地・自性院前田霊園）】（n=28,995）

【除染前】

【最新】

※測定時期 除染前：2013年10月10日～2022年1月8日、最新：2021年6月1日～2022年2月15日

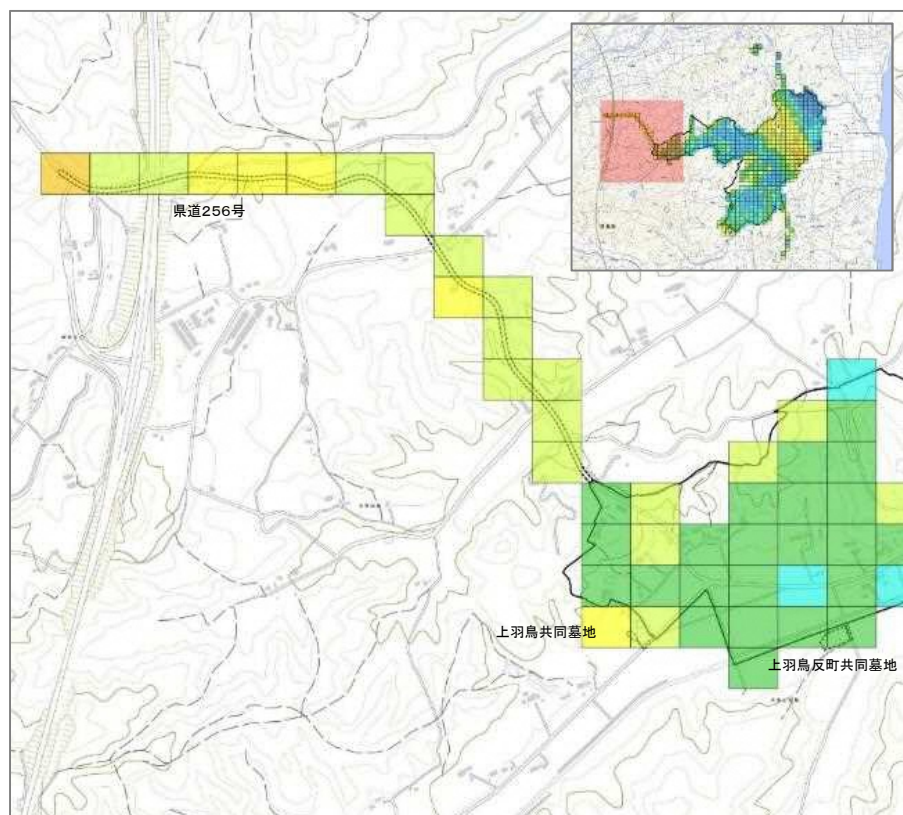
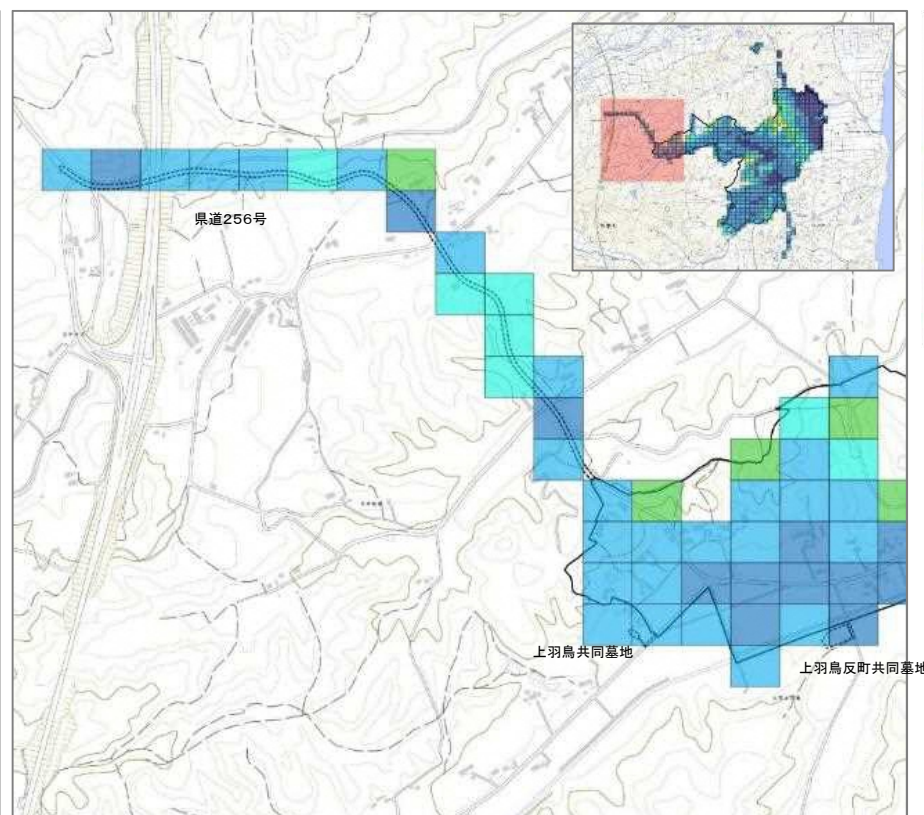
## 【空間線量率 地表から100cm 拡大版（上羽鳥共同墓地・上羽鳥反町墓地）】 （n=28,995）

【除染前】

【最新】

※測定時期 除染前：2013年10月10日～2022年1月8日、最新：2021年6月1日～2022年2月15日

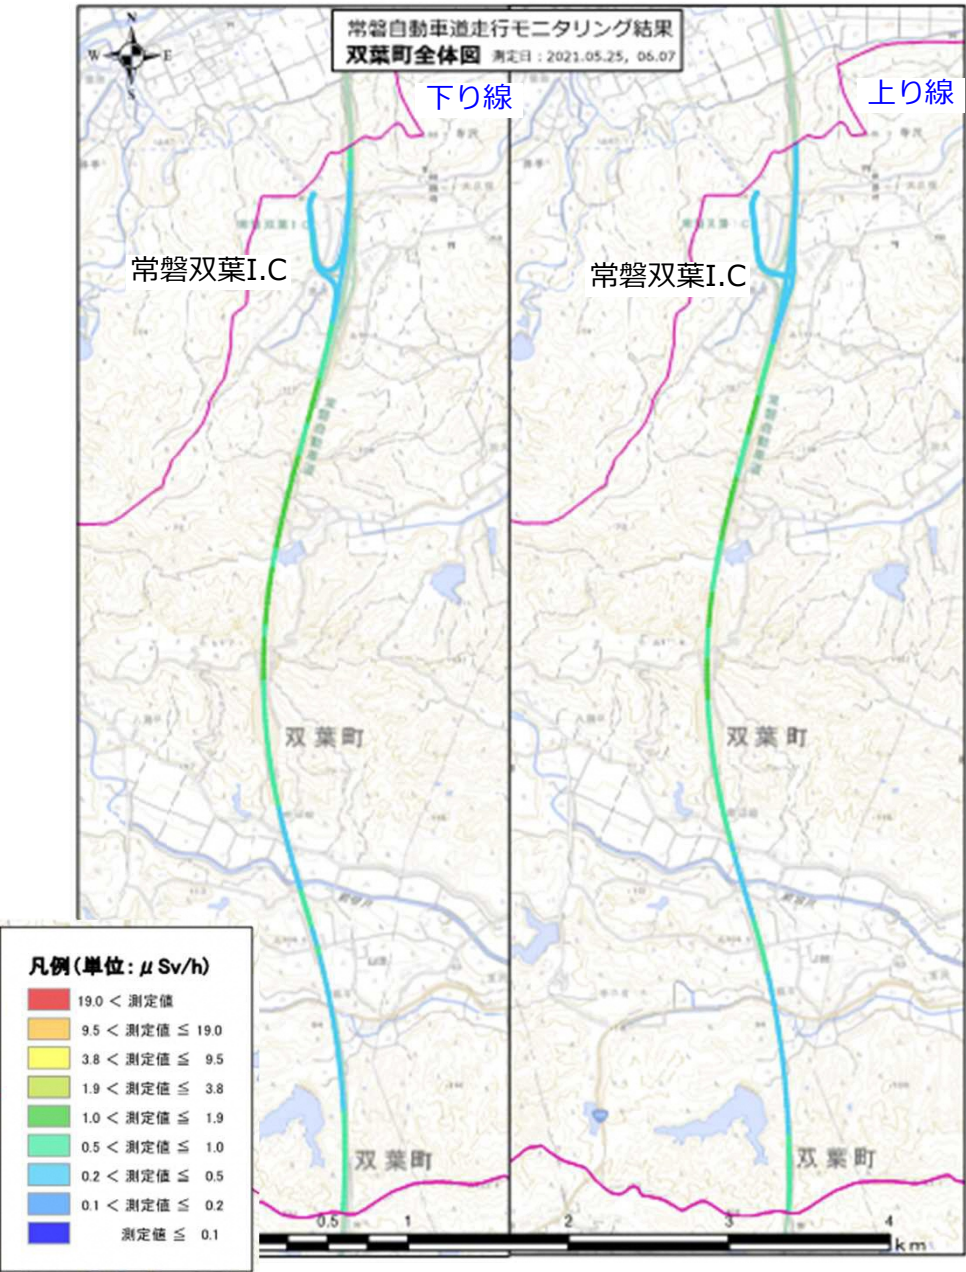
常磐自動車道（双葉町）

走行モニタリング概要

2021年5月25日、6月7日

車道上1mの空間線量率（μSv/h）

| 常磐自動車道 | 最大値 | 平均値 |
| 上り線 | 1. 2 7 | 0. 5 6 |
| 下り線 | 1. 4 9 | 0. 6 0 |

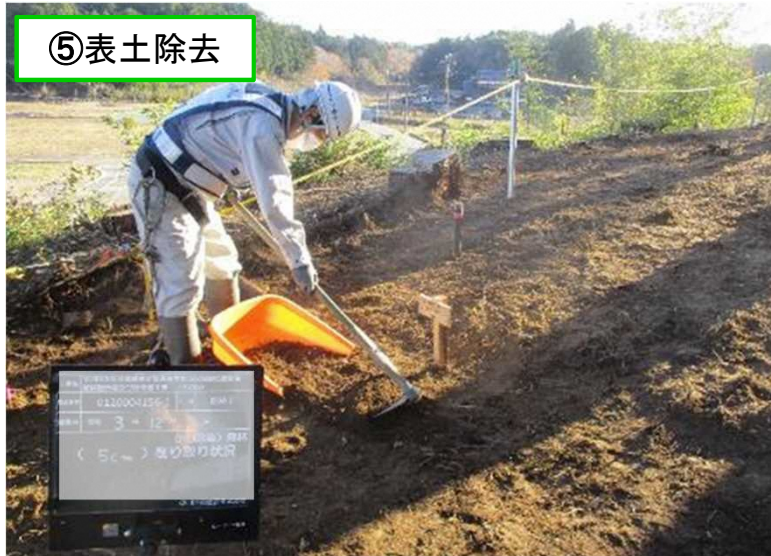
⑤表土除去

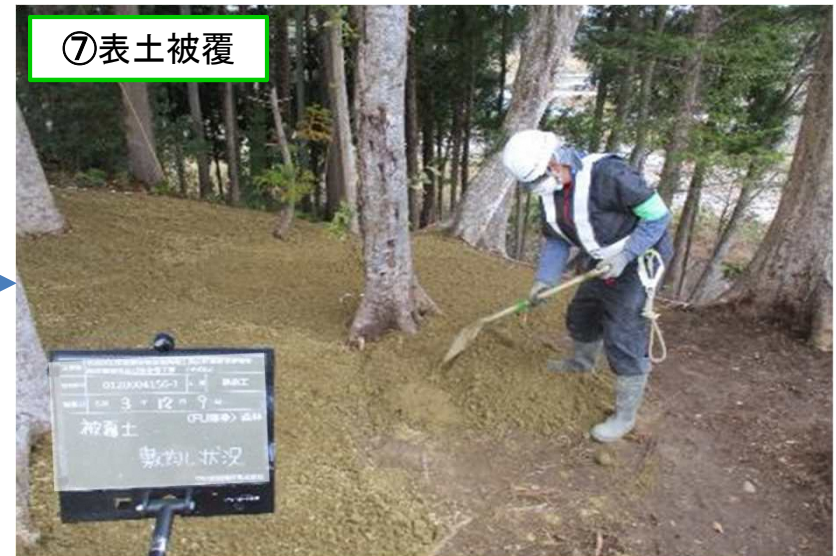
⑦表土被覆

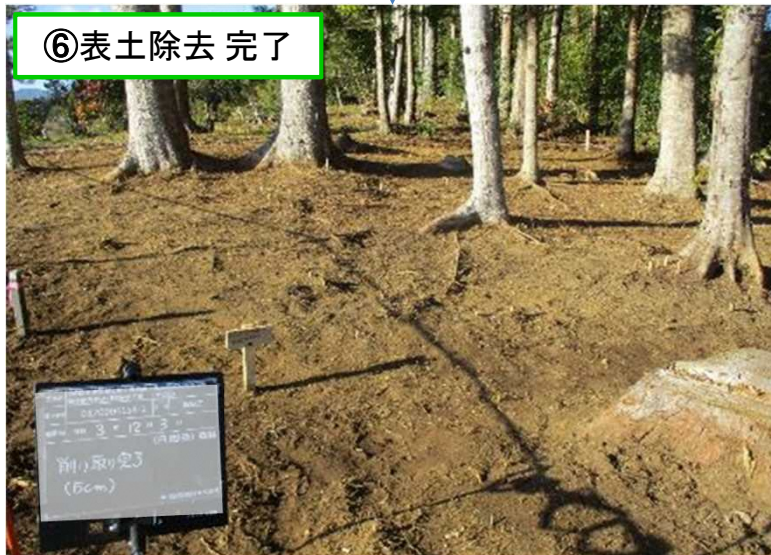
⑥表土除去完了

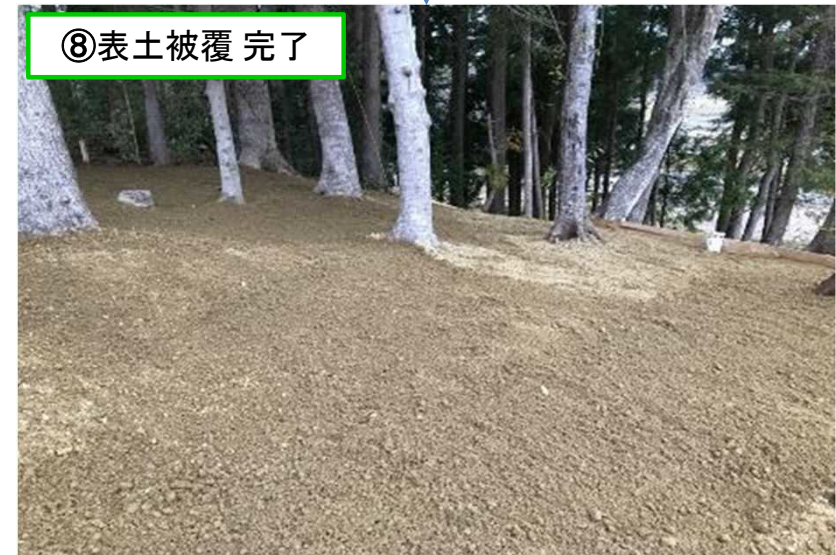
⑧表土被覆完了

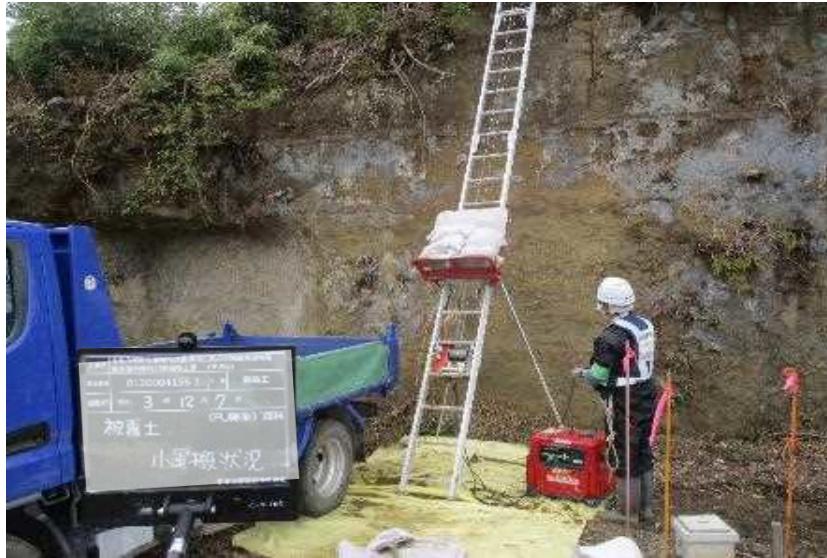
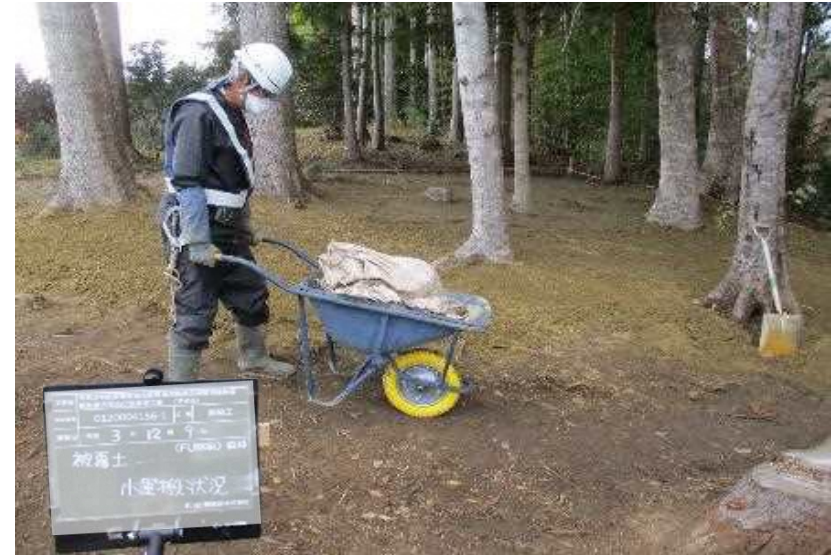
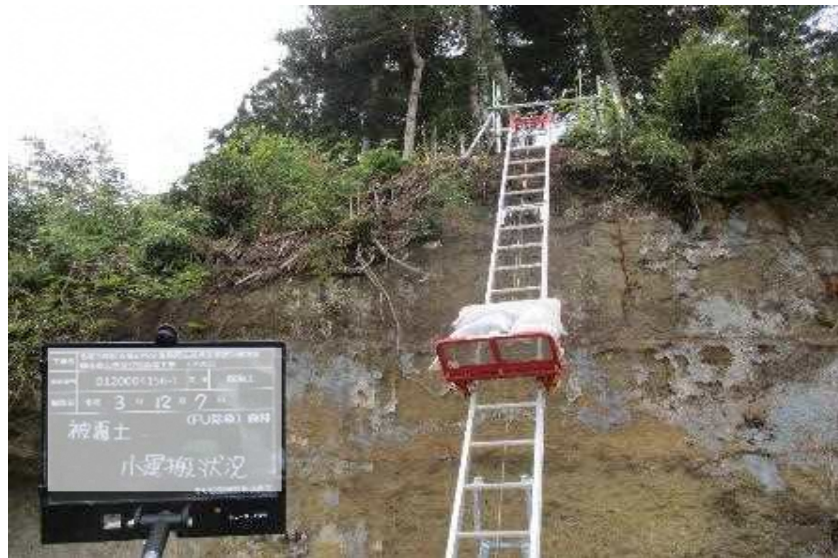
### 被覆土の運搬

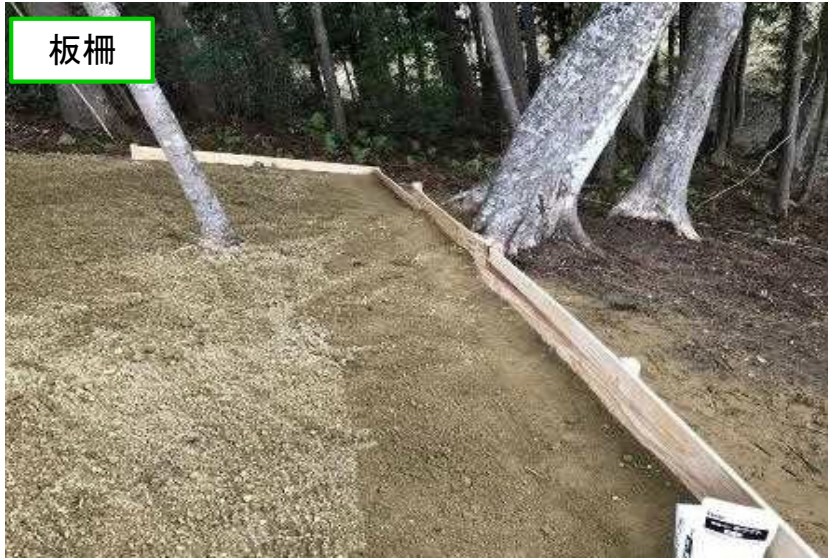
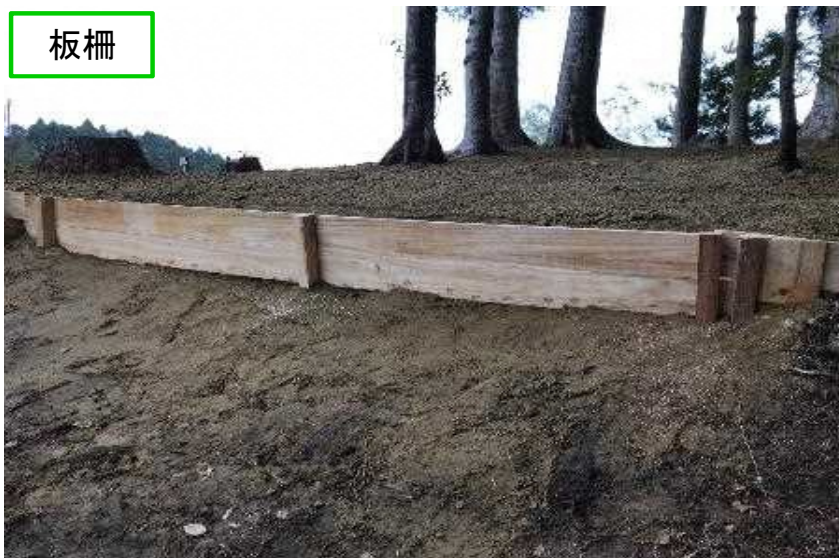
### 被覆土の流出防止

板柵

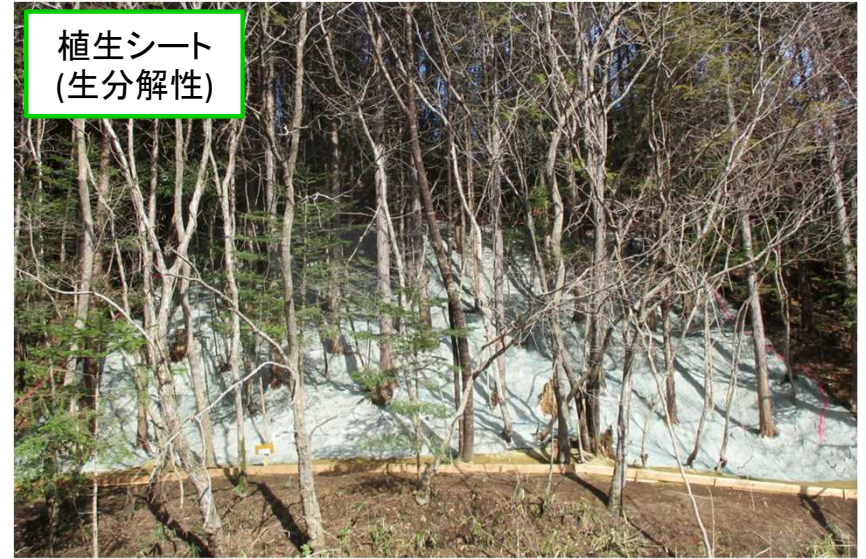
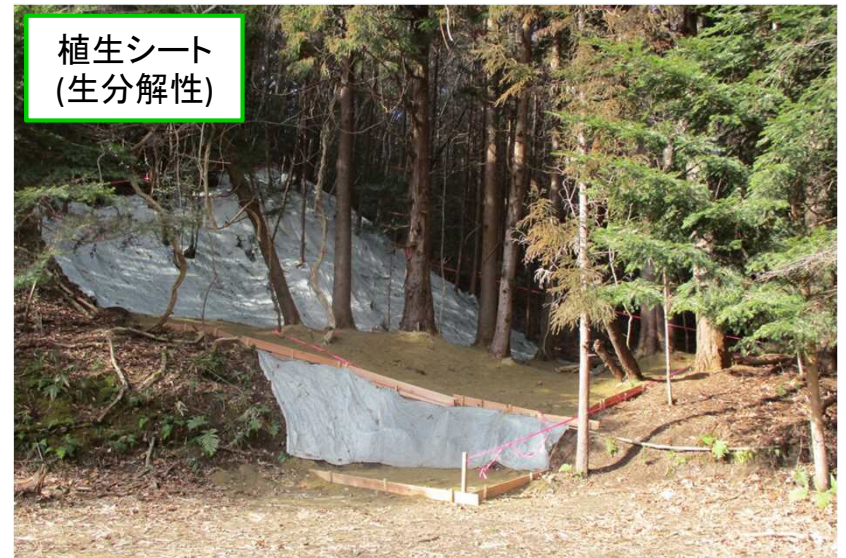
植生シート  
(生分解性)
